범용 테이프로 수리된 호스로 인해 발생한 화재

2007년 7월

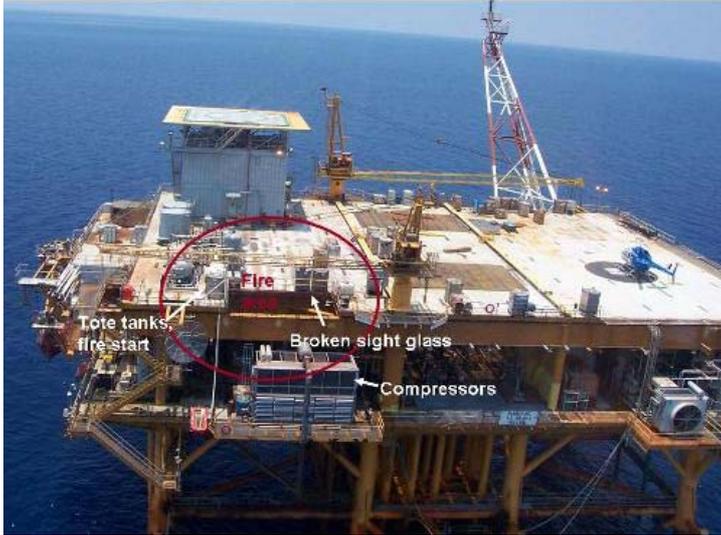
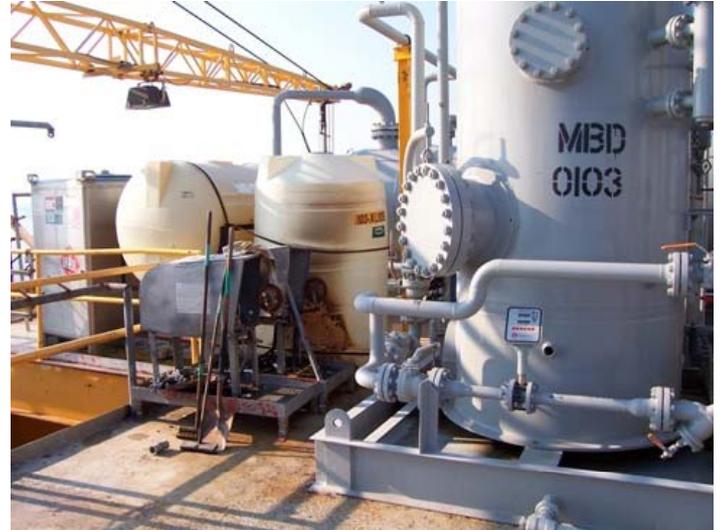
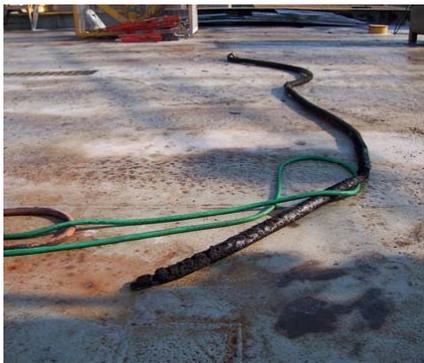
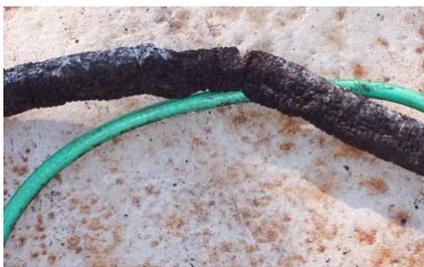
해양 시추시설에서 승무원들이 호스를 이용해 메탄올을 화학물 운반탱크에서 저장탱크로 이송하고 있었습니다. 중력을 이용해 이송하기 위해 운반탱크를 크레인으로 들어 올리던 중에 호스의 구멍으로 메탄올이 분무되었습니다. 메탄올은 최상층 갑판에서 점화(??점화의 원인)되었고, 주변으로 분무된 메탄올은 이송위치 바로 아래 갑판에 위치한 압축기의 뜨거운 배기가스에 의해 점화되었습니다. 한 승무원이 밸브를 발로 차서 닫으려다 운반탱크의 사이트 글라스(sight glass)를 파손시켜 화재는 악화되었습니다. 2개의 화학물 운반탱크의 안전 밸브들이 열리면서 화재는 더욱 더 번져갔습니다

30파운드 간이소화기 22개와 125파운드 바퀴 달린 소화기 2개가 사용되고 소방관이 동원되어 두 갑판의 화재는 진화되었습니다. 한 명이 2도 화상의 상해를 입었습니다. 메탄올 이송에 사용된 호스는 작업 전에 찢어져 범용 테이프로 수리되었다는 것이 진화 후에 확인 되었습니다!

- 관계자의 변경관리 검토를 거치지 않은 임시적이거나 허가받지 않은 보수작업은 절대로 하지 마십시오.
- 사용 전에 항상 설비를 점검하세요. 만일 손상, 부식, 적절하지 않은 보수 또는 여타 결함의 징후가 있는 경우 사전에 설비를 교체 하십시오.
- 컴퍼레스와 같은 점화원 부근에서 가연성의 물질의 이송을 피하십시오.

작업 시작 전에 설비를 점검하세요!
