پروانه کار گرم

سپتامبر ۲۰۰۷

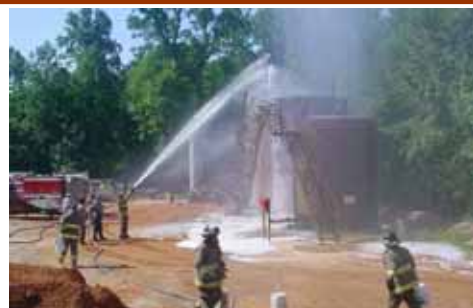
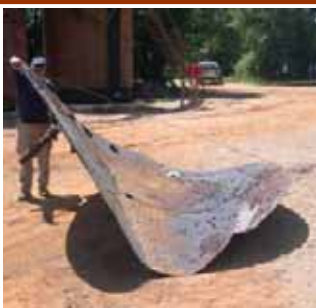
در تصویر سمت چپ سرپرست (F)، جوشکار (W)، ۲ نفر از کارکنان تعمیرات (M) روی مخزن شماره یک مشغول عملیات جوشکاری بودند. دستورالعمل پروانه کار گرم بطور صحیح رعایت نشده بود. آزمایش اتمسفر جهت اطمینان از عدم حضور گازهای قابل اشتعال انجام نشده و در عوض داخل مخزن شمار یک توسط مشعل جوشکاری آزمایش شده بود که به خودی خود، عملی نایمن میباشد. هر دو مخزن ۱ و ۲ به هم ارتباط داشته، ولی بطور صحیح ایزوله نشده بودند و به همین دلیل مقداری از بخارات قابل اشتعال تخلیه شده (ونت) به محل جوشکاری وارد شده و مشتعل گردیده است. سرپرست و دو نفر کارکنان تعمیرات کشته شدند و جوشکار نیز به شدت مجروح گردید. توجه داشته باشید که بطور موقتی نردبانی بین مخزن ۱ و ۲ قرار داده شده که کارکنان بتوانند در محل مورد نظر کار کنند.

- فعالیتها و کارهای گرم خطرناک را بشناسید. - جوشکاری، برشکاری، فرز کاری، موتورهای گازی و دیزلی، یا هر فعالیتی که میتواند بخارات قابل اشتعال را محترق نماید.
- با دستورالعمل پروانه کار گرم آشنا شده و از آن پیروی نمائید.
- اطمینان حاصل نمائید که پروانه کار گرم توسط افراد آموزش دیده و با صلاحیت صادر شده است.
- اگر به هر دلیلی در خصوص ایمنی کار گرم مشکوک هستید (یا هر فعالیت دیگری) سریعاً کار را متوقف نموده و به مسئول خود اطلاع دهید.
- جهت تشخیص اتمسفر قابل احتراق از گازسنج مناسب استفاده نمائید.

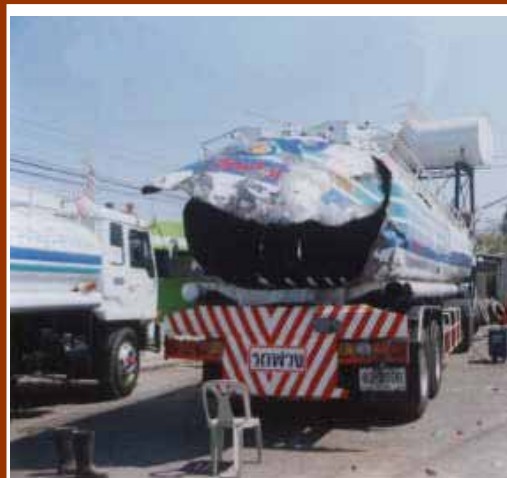
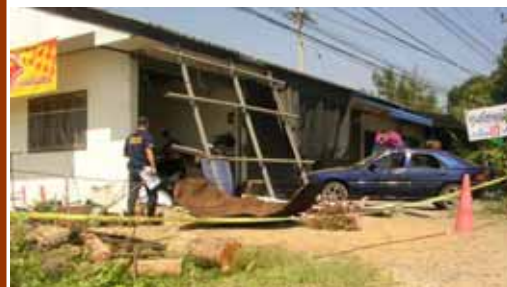
در سمت راست عملیات جوشکاری در نزدیکی تانکر حامل بنزین بدون در نظر گرفتن دستورالعمل پروانه کار گرم در جریان بود. بخارات قابل اشتعال مشتعل شده و آتش سوزی و انفجار را بدنبال داشت. به دلیل انفجار بخش انتهایی تانکر در مقابل ساختمانی در سمت دیگر خیابان سقوط کرد و در اثر این حادثه یک نفر کشته و یک نفر به شدت مجروح شد.
