**היתרי עבודה חמה ( מסוכנת )**

ספטמבר 2007

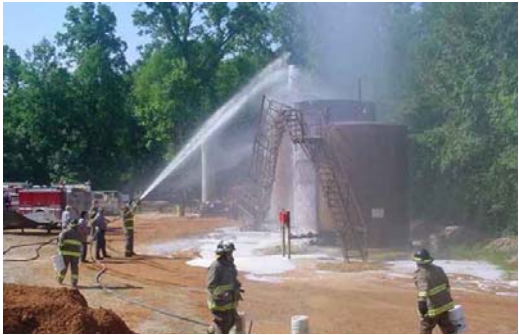
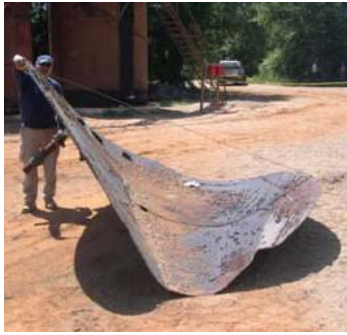
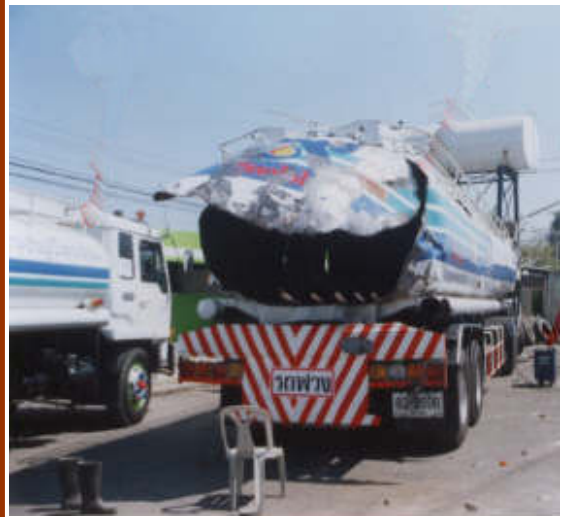
משמאל, אחראי משמרת ( מסומן F ), רתך W, ושני אנשי אחזקה ריתכו על מיכל 1. לא נשמרו תקנות היתר עבודה חמה. לא נבדקה אורח נוכחות גזים פציצים ע"י מד גזים מתאים. במקום זאת נבדק המיכל לנוכחות גזים בעזרת הכנסת לפיד ריתוך בוער לתוך המיכל – פעולה לא בטיחותית. המיכלים היו משולבים ולא מבודדים כראוי. כמה הכילו גזים דליקים שנפלטו לאזור הריתוך ונדלקו. אחראי המשמרת ושני עובדי האחזקה נהרגו בעוד הרתך נפצע קשה. כמו כן הבחן בפלטפורמת העבודה – הסולם שמוקם בין טנק 1 ל 2 לצרכי עבודת האנשים.

- הכר את הפעילויות החמות – ריתוך, חיתוך, השחזה, תפעול מנועי דיזל או גז וכל " יצרני " הניצוצות שיכולים להדליק גז.
- הבן ועקב אחר הוראות היתרי עבודה באש.
- ראה שהיתרים אלו מוצאים ע"י מורשים.
- בכל מקרה של ספק בעבודה באש חיה או כל עבודה מסוכנת, הפסק עבודה זו והבא לידיעת הממונים.
- השתמש במכשיר גילוי גזים מתוכנן לאפיין גזים דליקים.

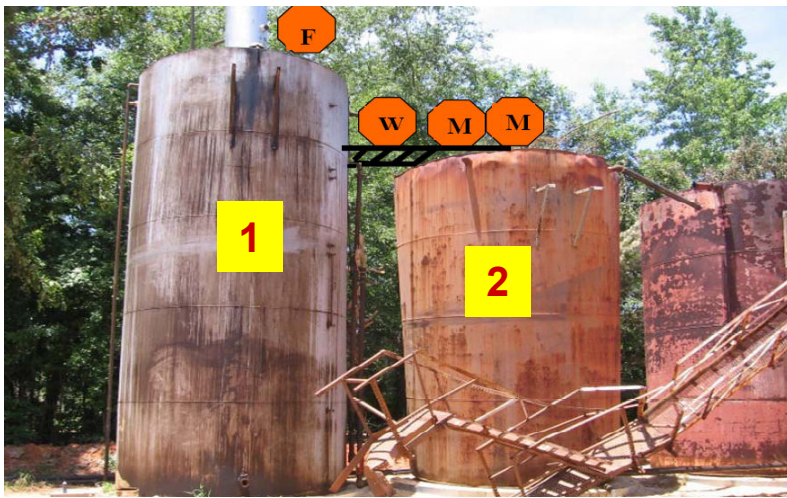
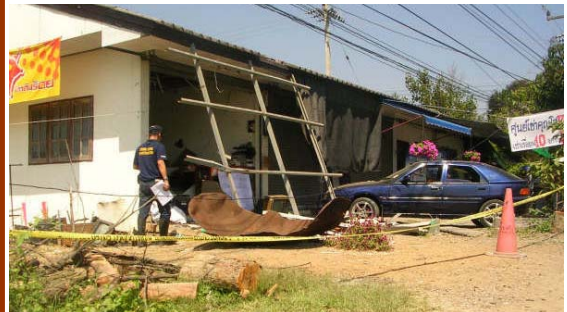
מימין ריתוך נעשה ליד מיכלית בניזן, גם במקרה זה ללא היתרי עבודה מתאימים. גזים דליקים נדלקו ונגרמו שריפה ופיצוץ. קצה אחד של המיכלית הועף לבנין בצד הנגדי של הרחוב! אדם אחד נהרג ושני נפצע קשה.
