### घटना कशी घडली?

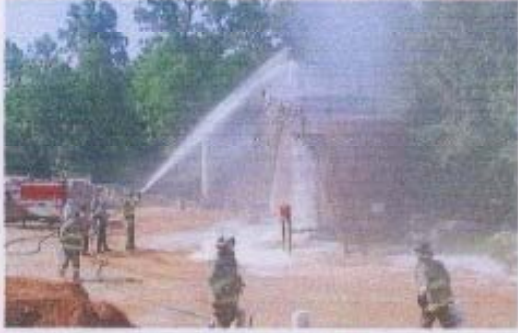
वरील डावीकडील छायाचित्रातील क्रमांक 1 च्या टाकीवर एक पोस्मन, एक वेल्डर आणि दोन मॅटेनन्स वर्कर्स वेल्डींगचे काम करीत होते. हॉट वर्क करणाऱ्यासंबंधीच्या आवश्यक बाबींची पूर्तता त्यांनी केली नव्हती. फ्लेमिंगबल गॅस डिटेक्टरने त्या वातावरणातील ज्वालाग्राही वायूची तपासणी झाली नव्हती. त्याऐवजी क्रमांक 1 च्या टाकीत ज्वालाग्राही वाफां आहेत का हे, पेटता वेल्डींग टॉच टाकीत सोडून चेक करण्याचा प्रयत्न केला - ही एक असुरक्षित पद्धत. वरील टाक्या एकमेकांना जोडलेल्या होत्या. परंतु व्यवस्थितपणे एकमेकांपासून वेगळ्या केल्या नव्हत्या. टाक्यांमध्ये साठलेल्या काही वाफा कार्यस्थळजवळील वातावरणात पसरल्या व पेटल्या. पोस्मन आणि दोन मॅटेनन्स वर्कर्स ठार झाले तर वेल्डर गंभीर जखमी झाला. एक लक्षवेधी घटना म्हणजे त्यांनी वेल्डींगचे काम करण्यास तात्पुरता प्लॅटफॉर्म म्हणून एक शिडीचा वापर केला होता. वरील उजवीकडील छायाचित्रात, गॅसोलीनच्या टँकरजवळ वेल्डींगचे काम चालू होते. इथेही योग्य प्रकारे हॉट वर्क परमिट घेतले नव्हते. गॅसोलीनच्या ज्वालाग्राही वाफांमुळे आग लागून स्प्रेट झाला. या दुर्घटनेत टाक्या एक भाग रस्त्याच्या दुसऱ्या बाजूस असलेल्या इमारतीजवळ जाऊन पडला. तसेच एक माणूस जागीच ठार झाला व दुसरा गंभीर जखमी झाला.

- वेल्डींग, कटिंग, ग्राइंडिंग, गॅस अथवा डिझेल इंजिन चालविणे व अशी अन्य कामे ज्यामुळे ज्वालाग्राही वाफा पेट घेऊ शकतील, अशा धोक्यातक हॉट वर्क कामांची नोंद ठेवा.
- आपल्या कारखान्यातील हॉट वर्क परमिटची पद्धत समजून घ्या व त्याचे योग्य पालन करा.
- प्रशिक्षित आणि सुशिक्षित अशा योग्य व्यक्तीने परमिट दिल्याची खात्री करा.
- हॉट वर्क मधील सुरक्षेविषयी (अथवा अन्य कोणत्याही कामविषयी) आपणास शंका असल्यास ताबडतोब व्यवस्थापनाच्या निदर्शनास आणा.
- ज्वालाग्राही वातावरणाची तपासणी करण्यास योग्य असे फ्लेमिंगबल गॅस डिटेक्टर वापरा.
