Messages for Manufacturing Personnel

発射してしまった!!!

2007年10月

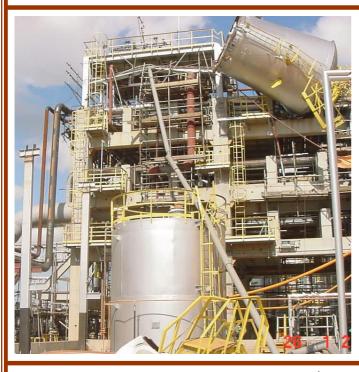
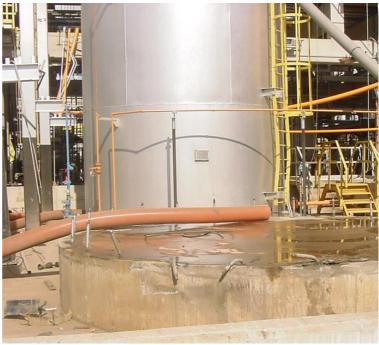
あるプラントでタンクに繋がった配管の空気圧テストを行っていた。テストする配管とタンクの間に (縁切りのための)仕切板はなかった。タンクと加圧された配管は、閉じたブロックバルブで縁切りされていた(はずだった)が、このブロックバルブが漏れて居り、試験空気圧がタンクにかかるようになっていた。タンクは(圧抜き装置が取り付けられていなかったか、圧抜き装置が小さすぎたか)過圧状態になり底部が壊れ、宙に舞い、プラントの上部に鎮座してしまった。

- ➤ 圧力試験あるいはその他の圧のかかるメインテナンスや非定常作業のときは、装置が試験圧力に耐えるか、圧力源から確実に隔離されているか、テスト条件に対応したサイズの圧抜き装置が有るか、を確かめること。
- ▶バルブを使い装置に圧力がかからないようにするよりは、仕切板の使用、あるいは物理的に配管を外すほうが過圧状態になることをより確実に防ぐことができる。
- ▶非定常作業はすべて、作業開始前にプロセス安全審査を行い、操業中現実に起こり得る危険 と必要な防護措置を確認すること。
- ▶圧力試験を行っている場所から作業員を遠ざけること。
- →可能ならば、テストする配管には、空気圧(ガス圧)よりも液圧(水圧)をかけること 液の過圧により生ずるエネルギーは、ガスの過圧により生ずるエネルギーより遥かに小さい。
