탱크 날아오르다!!!

2007년 10월

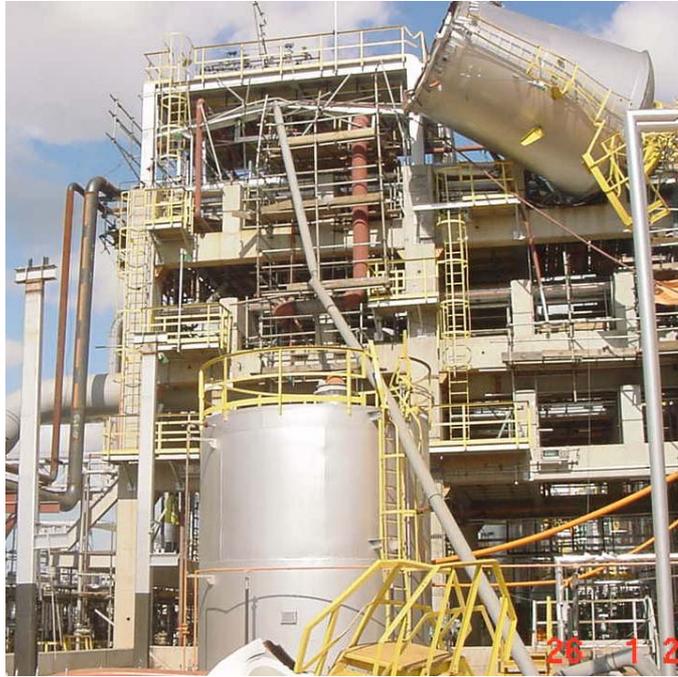
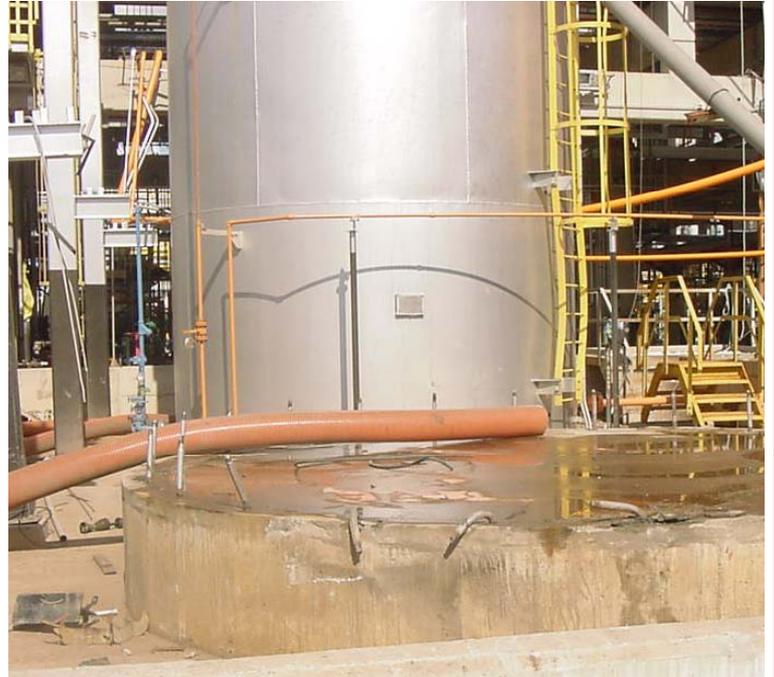
탱크에 연결된 배관에 기압시험을 하고 있었습니다. 시험중인 배관과 탱크 사이엔 격리용 플랜지가 없었습니다. 탱크는 차단 밸브로 가압된 배관과 격리되어 있었습니다. 그 차단 밸브는 사고 있었고 기압시험용 압력이 탱크로 유입되게 되었습니다. 탱크는 안전밸이 설치되지 않았거나 압력해소용 장치의 용량이 부족해 과압되었고 밀동에서 파단이 생겼습니다. 탱크는 공중으로 날아올라 플랜트 상단부에 얽히게 되었습니다.

- ▶ 압력시험 도중이나 압력과 연관된 어떠한 정비작업 또는 정기적이지 않은 작업에서도 모든 장치물은 시험 압력을 견딜 수 있어야 하며 압력원으로부터 확실히 격리되거나 시험조건에 맞는 압력해소 장치가 갖춰져야 합니다.
- ▶ 장치물은 밸브를 이용하여 압력으로부터 격리시키기보다는 블라인드로 완벽하게 차단하든지 또는 물리적으로 배관을 분리하여 보호되어야 합니다.
- ▶ 비정기적인 작업은 사전에 잠재 위험과 작업 중 요구되는 안전 조치들을 파악하기 위해 공정안전 검토를 수행하십시오.
- ▶ 작업자들을 압력시험 중인 지역으로부터 소개시켜야 합니다.
- ▶ 가능하면 배관의 압력시험은 과압 시에 기체보다 에너지 발생이 미미한 액체를 이용한 수압시험으로 하십시오.
