מאמצים טרמיים ופריכות מקור

November 2007

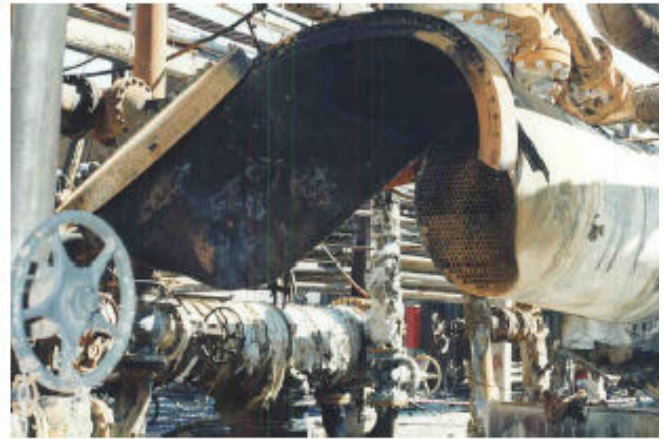
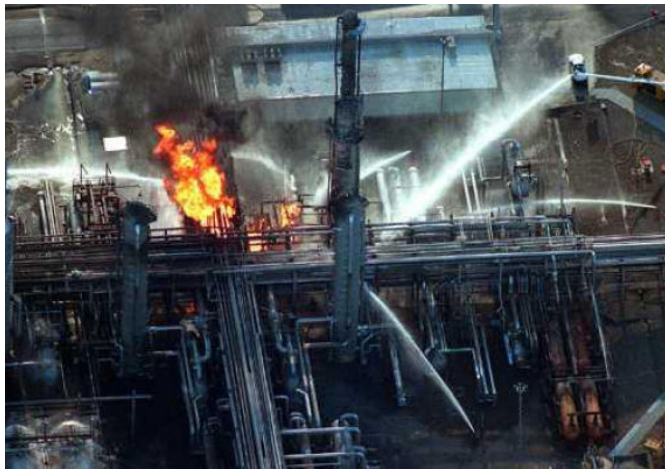
משאבה שסיפקה שמן חם למחליף חום במתקן ייצור גז הודממה למספר שעות. ללא זרימה של שמן חם למחליף החום ירדה הטמפרטורה במחליף החום מ 100 מ. צלזיוס בד"כ (212 פרנ.)

ל 48 צלזיוס מתחת לאפס (54 פרנהיט מתחת לאפס). מחוץ למחליף החום אובחן קרח. הופעלה משאבת השמן החם

ושמן חם הוזרם מחדש למחליף החום. הטמפרטורה הנמוכה גרמה לפלדת המחליף להיות פריכה וההבדל של 150 מעלות צלזיוס כתוצאה מהזרימה הפתאומית של שמן חם גרם למאמץ

נוסף. כתוצאה נגרם בקע (מהפריכות) למחליף חום. נפלט ענן אדים שהוערכה בו כמות של יותר מ 10 טון של גז פציץ. פרצה שריפה (הצתה מתנור) . נהרגו 2 עובדים , נפצעו 8 עובדים

והשריפה בערה במשך יומיים, אספקת הגז לחלק ניכר של אוסטרליה הופרעה במשך 3 שבועות, תוך השפעה על מהלך החיים של כ 4 מליון איש. הנזק הכלכלי הוערך במיליארד דולר אוסטרלי.

- הכר את טמפרטורות התכנון וגבולות הטמפרטורות הקרות והחמות לתפעול בטוח.
- אפיין כלי במתקן שעלול להנזק מפריכות קרה.
- עבור על שגרות פעולה שנחוצות לאבטחת מניעת טמפרטורות קרות או חמות קיצוניות.
- למד יותר על ארוע זה בחיפוש מידע ברשת
- על : פיצוץ גז באססו לונגפורד באוסטרליה
- ב 1998 .
