건설작업으로 손상입은 휘발유 배관에서 화재발생

2008년 4월

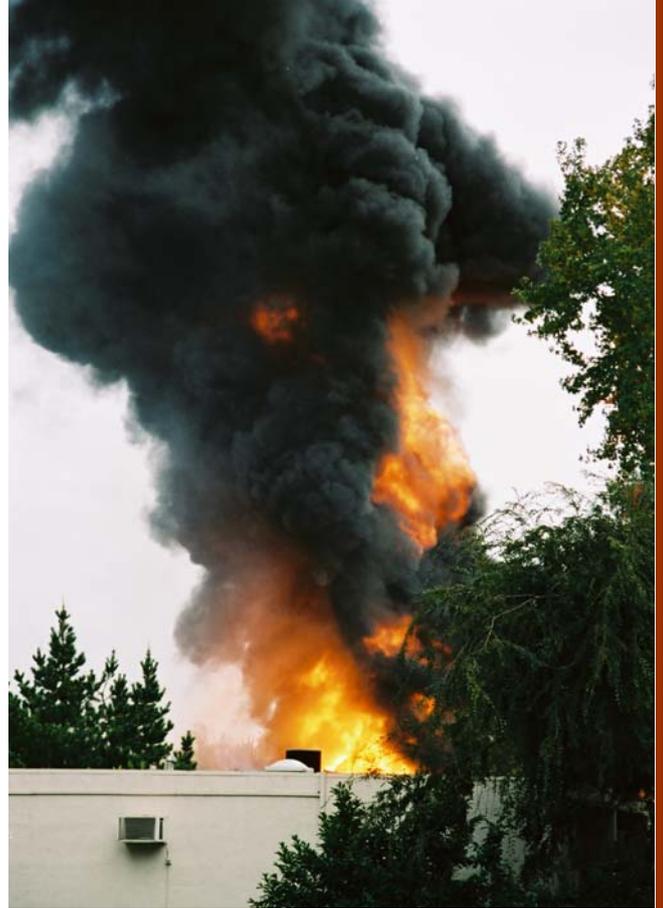
건설현장 인부가 새 급수배관 매설작업을 하고 있었습니다. 터파기 도중 굴삭기가 우연하게도 휘발유 이송배관을 쳐서 구멍을 내고 말았습니다. 누설된 증기는 점화되어 심각한 폭발과 화재를 일으켜 작업자 5명이 죽고 4명이 크게 다쳤으며 현장에서 반 마일 반경 내 사람들은 피난시켜야 했습니다. 인접한 건물은 심하게 손상되었고 여타 건물에도 피해가 발생했습니다. 사고의 주 원인은 터파기 작업자들이 매설 된 휘발유 배관의 정확한 위치를 몰랐다는 것입니다. 그들은 설계자료의 배관경로와 다르게 지면에 작업을 위해 그어놓은 표식을 따랐습니다. 설계도면에 따르면 휘발유 배관은 매설 당시 나무를 피해 우회하도록 되어 있었고 배관이 매설되고 난 이후 나무는 벌목되었습니다. 작업자와 감독자들은 통상적으로 행하는 인력터파기로 이미 매설된 배관의 위치를 눈으로 확인하지 않았든 겁니다.

- 굴토작업 사전에 매설배관, 전기선 혹은 여타 주요 시설물이나 위험물의 매설지역내의 위치 확인이 되었는지 점검 하십시오. 이는 귀하 시설의 굴토 작업허가 절차에 포함되어야 합니다.
- 건설작업 전에 반드시 안전 확인을 하십시오.
- 터파기 작업시 뜻밖의 배관이 노출되었다든지 예상과 다른 위치인 경우 항상 보고 하십시오.
- 귀하의 시설을 지나가는 모든 위험물 이송 배관의 위치를 파악하고 만약의 누설 시 어떻게 대처해야 하는 지도 익혀야 합니다.
- 만약 귀하가 어떠한 배관이나 여타 위험 시설이 위치한 지역을 굴토한다면, 비상대응 절차를 충분히 숙지하고 제대로 훈련되어 있어야 합니다.
