기계적인 무결함

2009년 5월

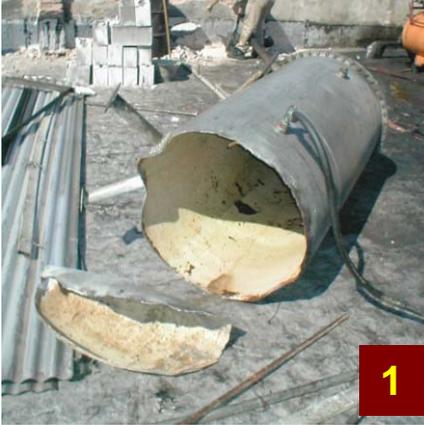
1

사진(1)은 탱크하부가 떨어져 파편이 날아가 사진(2)에 보이는 것 같이 콘크리트 벽에 자국을 남기고 가압 공기 탱크가 파손되었습니다. 사고 조사 시 탱크의 여러 가지 심각한 문제가 드러났습니다, 절단된 탱크 바닥에 사진(3)과 같이 심한 녹과 부식이, 그리고 사진 (4)와 같이 사용 중에 추가된 부적절한 보수용접이 발견되었습니다. 이러한 보수용접이 이번 사고의 직접적인 원인은 아니지만 이것은 부적절한 보수와 검사의 흔적으로 탱크 파손으로 이어질 수도 있었습니다. 다행히 탱크파손 시 해당 지역에 아무도 없어서 인명사고는 발생하지는 않았습니다.

- 플랜트를 지날 때 압력용기나 배관 그리고 여타 설비들을 유심히 관찰하세요, 그리고 부식되거나 비정상적인 어떤 것이라도 보고를 하십시오. 정기 안전 검사 때에 배관과 장치물에 대한 육안 검사를 포함시키세요. 문제가 시정되었는지 확인하고 점검하세요.
- 설비검사와 보수 프로그램을 이해하시고, 요구되는 모든 작업들이 수행되었는지 확인하십시오.
- 장치물로부터 보온재 제거가 포함되는 작업 때, 장치물 외면을 관찰할 수 있는 기회를 이용하여 부식작용이나 여타 문제들을 확인하세요. 보온재 하부 부식작용(CUI, Corrosion Under Insulation)은 숨어 있기에 보온재를 제거하는 작업 시 꼭 부식작용 여부를 관찰하세요.
- 모든 용접과 여타 보수작업들이 규정에 맞는지 장치물의 설계사양을 만족하는지 확인하세요.
- 이동식 탱크와 컴프레서, 냉동 유니트, 압축공기 시스템과 같은 패키지 시스템내의 탱크를 포함해 모든 압력용기가 플랜트 기계적 무결함 검사에 해당되는지, 자격을 갖춘 검사원에 의해 검사되는지를 확인하세요. 적절할 주기의 내부 부식 검사도 포함해서 말입니다.
- 압축 공기 탱크와 휴대용 압축 가스용기가 외부 녹과 부식작용에 노출되지 않도록 건조한 장소에 보관되는지 확인하세요.
