போபால் துயர சம்பவம் - 25 ஆண்டுகளுக்கு முன்பு

டிசம்பர் 2009

டிசம்பர் 2004

போபால் - ஒரு துயர சம்பவம்

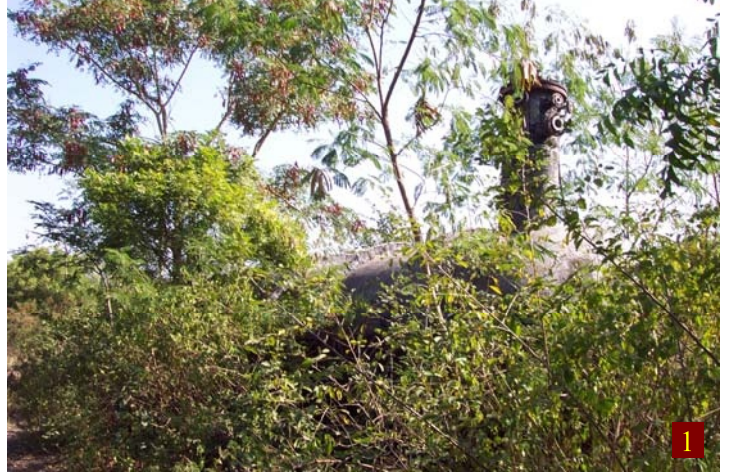
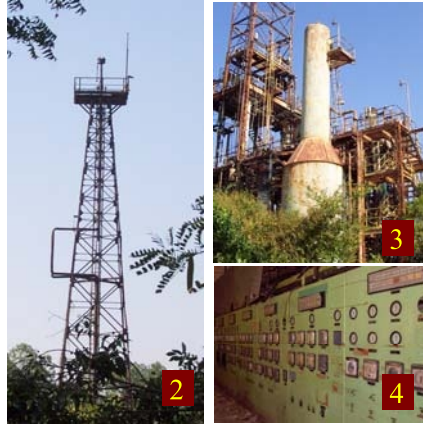
- 1 – MIC storage tank (removed from underground vault)
- 2 – Flare stack where MIC was released
- 3 – Sodium hydroxide scrubber (not working during incident)
- 4 – Control room as it looked in 2004

போபாலில் நடந்த இந்த நிகழ்ச்சி, இரசாயனப் பொருட்களின் எதிர் செயலாற்றலின் (Reactive Chemistry) விளைவுதான். MIC வாயு தண்ணீருடன் சேர்ந்து செயலாற்றும் போது அதிக அளவு வெப்பம் உண்டாகிறது. அன்று அங்கு MIC வைக்கப்பட்டிருந்த ஒரு கொள்கலனின் தவறுதலாய் தண்ணீர் கலக்க நேர்ந்தது. இதனால் மிக அதிகமான வெப்பம் அதிகமாகி, அழுத்தமும் அதிகமாகி வெளியேற்றும் வால்வு (Relief valve) திறந்து கொண்டது. அப்போது அங்கிருந்த பாதுகாப்பு முறைகள் அனைத்துமே, இவை போன்ற திடீர் மாற்றங்களைக் கையாளத் தயாரான நிலையில் இல்லை அல்லது அவற்றால் இந்த திடீர் நிகழ்வைக் கையாள முடியவில்லை. ஏறக்குறைய MIC என்ற இந்த நச்சு வாயு, 40 டன்கள் அளவு வெளியேறி, ஊருக்குள் பரவி ஆயிரக்கணக்கான மக்கள் அதை சுவாசிக்க நேர்ந்தது.

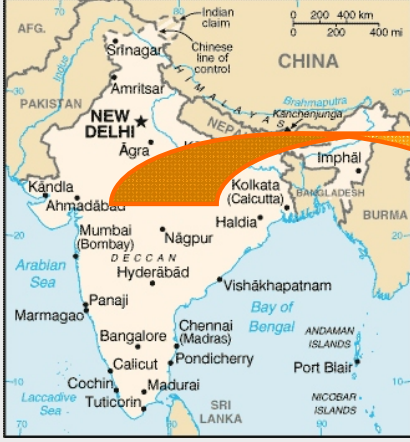
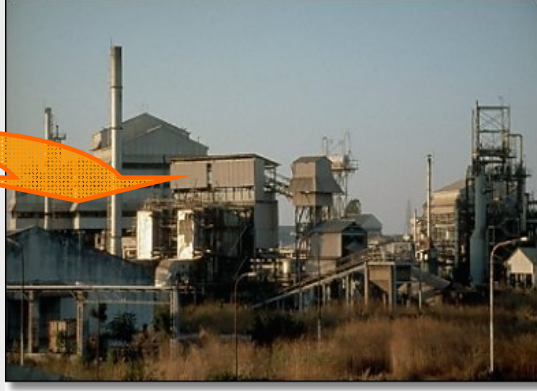
யூனியன் கார்பைடு போபால் தொழிற்சாலை

? இந்த நிகழ்வுக்கான காரணம் இதுதான் என்று பல நிபுணர்கள் ஒப்புக்கொண்டனர்: அதாவது MIC ஸ்டோரேஜ் டேங்கில் ஒரு மிகக் கணிசமான அளவு தண்ணீர் நுழைந்தது. MIC யுடன் தண்ணீர் கலந்ததும் வெப்பநிலையும் அழுத்தமும் மிகவும் அதிகரித்தன. பல்வேறு பாதுகாப்பு ஏற்பாடுகள் இருந்தும் அவற்றால் இச் சூழலைக் கையாள முடியவில்லை. எனவே அந்தக் கொள்கலனின் வெளியேற்ற கருவி (Relief Device) திறந்து கொண்டது. அதன் மூலம் MIC வாயு வெளியேறியது.

? 20 ஆண்டுகள் கழிந்த பின்னும், தண்ணீர் எங்கிருந்து வந்தது என்று மிகச் சரியாகச் சொல்ல முடியவில்லை; அதைப்பற்றிய விவாதங்கள் தொடர்கின்றன. ஆயினும் அங்கே பொருத்தப்பட்டிருந்த பாதுகாப்பு கருவிகள்/பாதுகாப்பு முறைகள் எல்லாமே நச்சுத்தன்மை வாய்ந்த வாயு பெரிய அளவில் கசிந்ததைத் தடுக்க முடியவில்லை என்பதுதான் உண்மை.
