長螺栓無法蘭閥門(Long Bolt Flangeless Valves)之防火裝備

2010年4月號

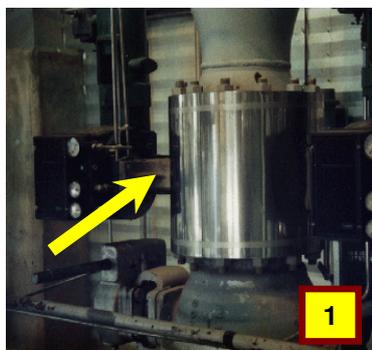
您能看出在照片1中的金屬罩(黃箭頭所指)是一項重要的安全設備嗎? 如果它損壞或缺失了, 你會知道去報告, 使其能被修復或裝回去嗎?

此金屬罩以防火材料包紮長螺栓, 再以不銹鋼罩圍住整個裝置, 使其不受火焰和熱的影響。它是個重要的安全裝置。如果因為進行維修而拆下, 一定要將其再正確地裝回去。也必須定期檢查, 以確保其狀況良好, 若發現任何損壞則一定要報告, 使它能被修復。

- 如果貴廠供可燃物、易燃物或液化石油氣(LPG)使用的管道上有長螺栓無法蘭閥門, 請確保其金屬罩皆隨時有妥善保養。
- 長螺栓無法蘭閥門之金屬罩會隱藏腐蝕或其他損壞。金屬罩應定期拆下來檢查裡面的法蘭和閥門, 並在檢查後立即裝回去。
- 這種閥門的被動防火裝備只能耐短時間火災。一種本質上更安全的工程解決方案是將無法蘭的閥門更換為全法蘭的閥門。

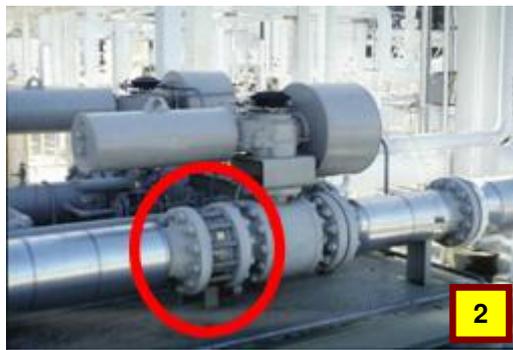
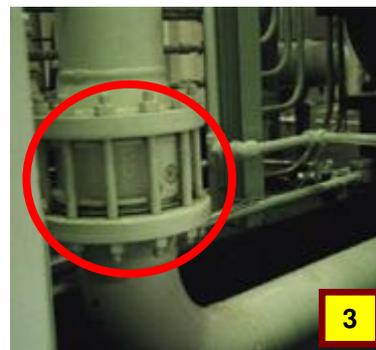
此金屬罩包覆著所謂的「長螺栓無法蘭閥門」(也稱為長螺栓、三明治式、無法蘭或對夾式(wafer)閥門)。照片2和3中以紅圈標示其一些例子(閥門之金屬罩已拆下)。這些閥門本身沒有一體的法蘭以供栓住管道或容器的法蘭, 而且螺栓外露超過3英寸(約7公分)長。如果此區域發生火災, 長螺栓可能直接被火焰所燒到。加熱使螺栓膨脹而伸長, 引起閥門兩側之墊圈洩漏。如果所洩漏物質有易燃或可燃性, 則更會火上加油(照片4)。若管道內有壓力時, 則可能會發生大噴火現象而導致更嚴重的損害。
