## **Protezione da incendio – Valvole Senza Flangia a lunghi bulloni** Aprile 2010

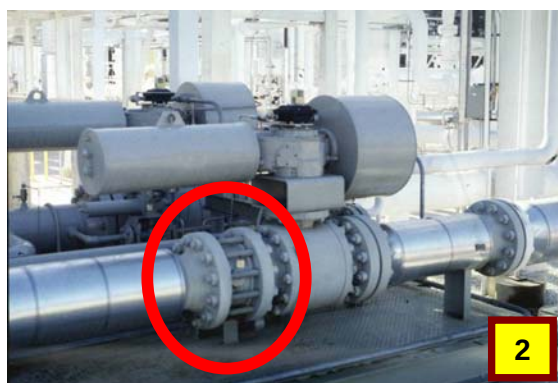
Sareste in grado di riconoscere la copertura in metallo (freccia gialla) nella foto 1 come un pezzo importante per la sicurezza dell'apparecchiatura? Se essa fosse danneggiata o mancante, vi attivereste per farla riparare o sostituire? La copertura metallica avvolge qualcosa che viene chiamata “valvola senza flangia a lunghi bulloni” (chiamata anche sandwich, senza flangia, valvola a wafer). Alcuni esempi, con copertura rimossa, sono cerchiati in rosso nelle foto 2 e 3. Queste valvole non hanno flangie integrali per essere imbullonate alla tubazione o alle flangie di un serbatoio ed hanno bulloni esterni lunghi più di 7 cm. Se ci fosse un incendio in quell'area, i lunghi bulloni potrebbero venire in contatto con le fiamme con conseguente danneggiamento. Il calore, infatti, determina l'espansione e l'allungamento dei bulloni consentendo alle guarnizioni poste ai due lati della valvola di non fare più tenuta con conseguenti perdite di materiale. Se la sostanza che fuoriesce è infiammabile o combustibile, essa alimenterà l'incendio (Foto 4). Se la tubazione è in pressione, potrebbe formarsi un incendio ampio e vaporizzato che potrebbe portare a danni più gravi. La copertura metallica avvolge i bulloni lunghi con materiale resistente al fuoco e racchiude l'intera struttura coprendola con acciaio inox per proteggerla dalle fiamme e dai danni derivanti dall'incendio. Essa è un importante dispositivo di sicurezza e deve essere adeguatamente reinstallata qualora venisse rimossa per manutenzione. Essa deve essere anche soggetta ad ispezione periodica per essere sicuri che sia in buone condizioni e che non siano presenti danneggiamenti che richiedano una sua riparazione.

- Se avete valvole a lunghi bulloni su tubazioni con sostanze combustibili, infiammabili o con GPL, dovete assicurarvi che le coperture siano adeguatamente soggette a manutenzione costante.
- Una copertura su una valvola a lunghi bulloni può nascondere corrosione o altri danni. Le coperture devono essere periodicamente rimosse per ispezionare le flangie e le valvole sottostanti e, immediatamente riposizionate dopo l'ispezione.
- La protezione passiva all'incendio su una valvola di questo tipo può essere prevista solo per incendi di breve durata e una soluzione ingegneristica più sicura dovrebbe portare alla sostituzione di valvole senza flangia con valvole tutte flangiate.

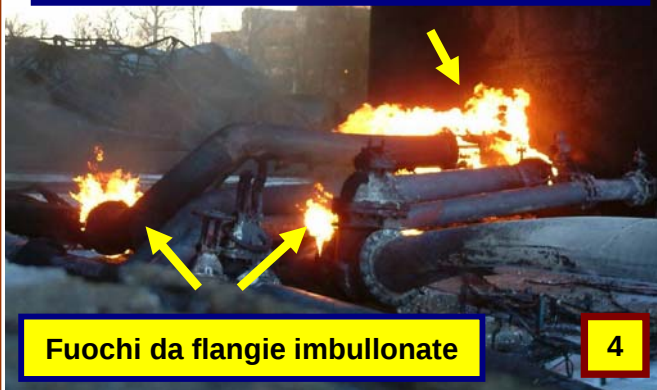
**Nota l'incendio più ampio alla giunzione della valvola a lunghi bulloni**

**Fuochi da flangie imbullonate**
