화재보호 - 플랜지없는 밸브의 긴 볼트

2010년 4월

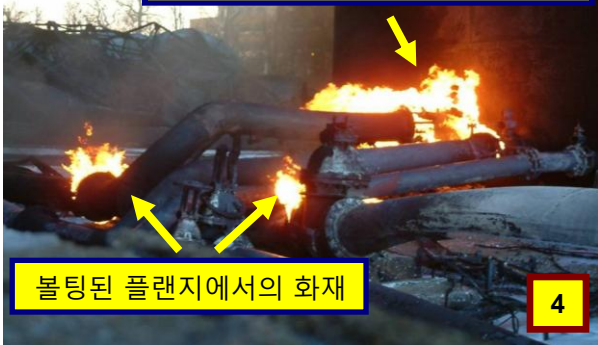
4

“긴 볼트 플랜지 없는 밸브”에서의 상대적으로 규모가 큰 화재

볼팅된 플랜지에서의 화재
