## Fire Protection - Long Bolt Flangeless Valves

April 2010

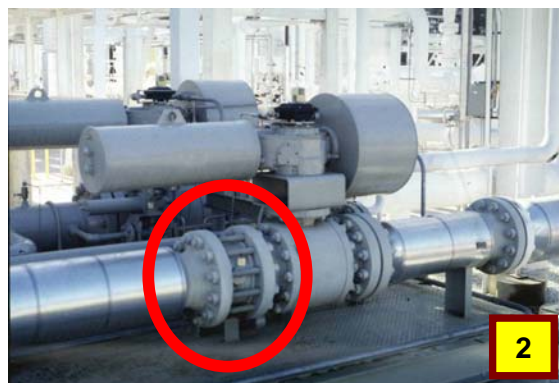
Metalldekselet dekker noe som kalles en "long bolt flangeless valve" (også kalt long bolt, sandwich, flensløs, eller skive ventil). Se bilder 2 og 3 for eksempler på slike flenser hvor dekselet er fjernet. Disse ventilen har ingen integrerte flenser for bolting til rør eller tankflenser, og har utsatte/eksponerte bolter som er ca. 7 cm. Hvis det skulle oppstå en brann i området de lange boltene kan komme i direkte kontakt med flammene. Varmen vil føre til at boltene ekspanderer og blir lenger, noe som vil gjøre at pakningene på to sider av ventilen vil lekke. Hvis materialet som lekker er brannfarlig/brennbart vil det gi føde til brannen (se bilde 4). Hvis røret er trykksatt kan man få en stor spraylignende brann noe som kan føre til større skade.

- Hvis dere har ventiler med lange bolter i rør med brennbare eller brannfarlige materialer må dekslene være i god stand til enhver tid.
- Et deksel på slike ventiler kan skjule korrosjon eller andre skader. Derfor bør dekselet fjernes med periodisk og settes på plass straks etter inspeksjonen.
- Passive brannbeskyttelse på en slik ventil vil bare hjelpe for en kort periode, og man bør jobbe mot en sikrere teknisk løsning som å bytte ut ventiler uten flenser.

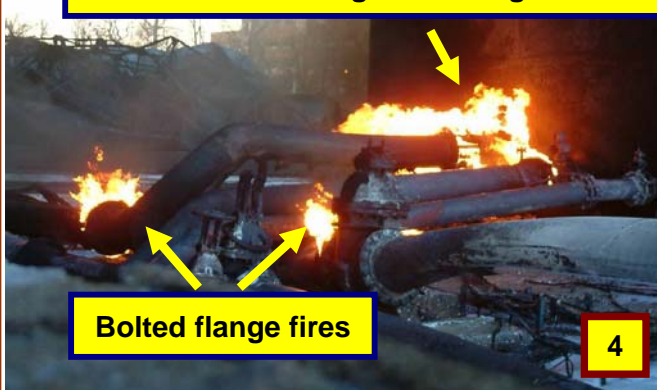
Legg merke til kraftigere brann ved ventil med lange bolter/ingen flenser
