การป้องกันไฟ - วาล์วสลักเกลียวยาวแบบไม่มีหน้าแปลน

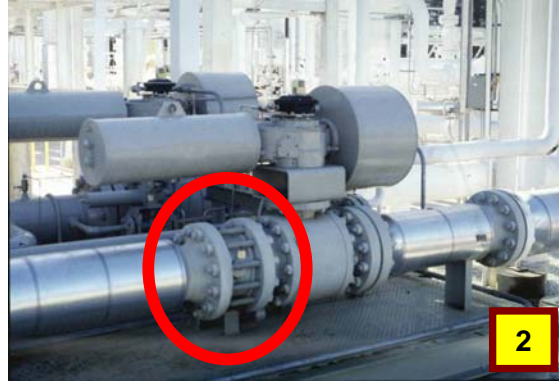
แผ่นโลหะนี้ใช้ห่อหุ้มสิ่งที่เรียกว่า วาล์วสลักเกลียวยาวแบบไม่มีหน้าแปลน (หรือเรียกว่าสลักเกลียวยาว แผ่นประกบ ไม่มีหน้าแปลน หรือเวเฟอร์วาล์ว) ภาพตัวอย่างในวงกลมสีแดงรูปที่ 2 และ 3 จากการที่ถอดแผ่นโลหะออก วาล์วเหล่านี้ไม่มีหน้าแปลนเชื่อมสำหรับการต่อสลักกับท่อหรือหน้าแปลนของท่อ และมีสลักเกลียวที่ยาวกว่า 3 นิ้ว (ประมาณ 7 ซม.) ถ้าเกิดเพลิงไหม้ที่บริเวณนั้น สลักเกลียวอาจสัมผัสโดยตรงกับเปลวไฟ ความร้อนทำให้สลักเกลียวขยายตัวและยาวขึ้น ซึ่งทำให้ปะเก็นที่อยู่ทั้งสองข้างของวาล์วรั่ว ถ้าสิ่งที่ยาวออกมาเป็นสารที่ติดไฟได้ ก็จะเป็นการเพิ่มเชื้อเพลิงให้กับไฟ (รูปที่ 4) ถ้าเป็นท่อแรงดันสูงสามารถทำให้เกิดความเสียหายจากเปลวไฟที่ขยายใหญ่ขึ้นได้

- ถ้าคุณมีวาล์วหน้าแปลนแบบสลักเกลียวยาวที่ต่อกับท่อที่บรรจุสารไวไฟหรือการส่งแอลพีจี ต้องแน่ใจว่ามีอุปกรณ์ป้องกันอยู่ตลอดเวลา ซึ่งได้รับการดูแลและตรวจตราเป็นอย่างดี
- อุปกรณ์ป้องกันนี้อาจปกคลุมสนิม การกัดกร่อน หรือความเสียหายอย่างอื่นไว้ เพราะฉะนั้นต้องเปิดดูเพื่อตรวจสอบหน้าแปลนและวาล์วที่อยู่ข้างใต้เป็นระยะ และใส่กลับเข้าไปโดยทันทีหลังจากตรวจสอบเสร็จแล้ว
- อุปกรณ์ป้องกันไฟแบบนี้เป็นแบบชั่วคราวเท่านั้น และวิธีการแก้ปัญหาทางวิศวกรรมที่ปลอดภัยและแน่นอนกว่านี้ จะมาแทนที่วาล์วแบบไม่มีหน้าแปลนด้วยวาล์วที่มีหน้าแปลนแบบครบสมบูรณ์
