Brandbeskerming van strukture

Mei 2010

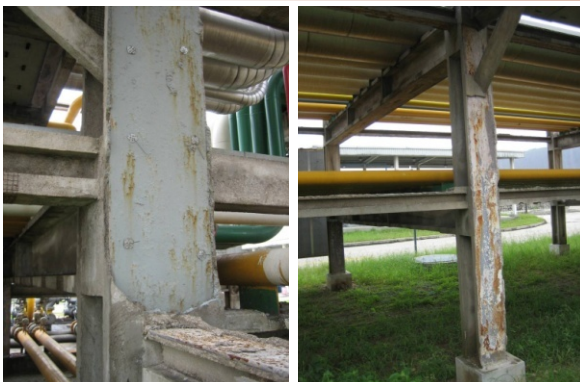
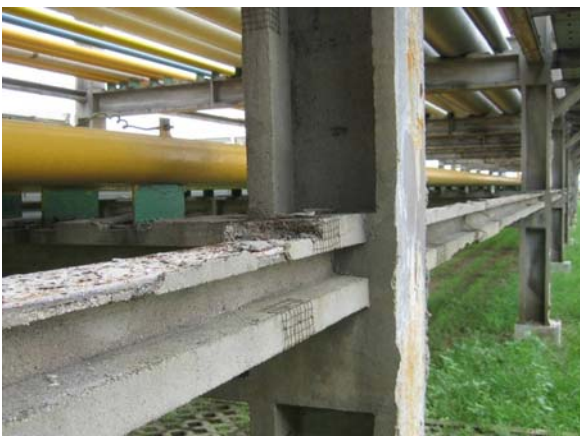
← Voorbeelde van skade aan brandbeskerming van staalpyprakstrukture. Brandbeskerming is verwyder of het verouder en afgeval.

- Kyk vir skade aan brandbeskerming van struktuurkolomme en balke wat toerusting of pype ondersteun, binne of buite geboue terwyl jy werk.
- Inspeksie van brandbeskerming van strukture moet ingesluit word in roetine aanlegveiligheidsinspeksies.
- Rapporteer skade en maak seker dit word herstel.
- As jy enige werk doen waar die brandbeskerming van strukture tydelik afgehaal moet word, moet jy seker maak dit word behoorlik teruggesit as die werk afgehandel is.
- As brandbeskerming van strukture beskadig word deur ander werk, moet jy die skade rapporteer en seker maak dit word herstel.
- Let daarop dat beskadigde brandbeskerming nie meer waterdig is nie. Die water kan die brandbeskerming verder beskadig en struktuurstaal onder die brandbeskerming korrodeer (roes). Omdat die korrosie nie sigbaar is nie kan dit baie gevaarlik wees.
