Brandbeskyttelse af strukturunderstøtninger

May 2010

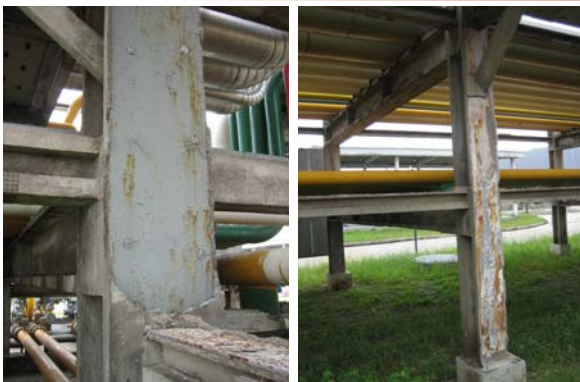
← Nogle eksempler på beskadiget brandbeskyttelse på rørbroer – brandbeskyttelsen er fjernet, er ødelagt eller faldet helt af.

- Mens du udfører dit daglige arbejde i anlægget, kik efter skader på brandbeskyttelsen af strukturelle elementer såsom på søjler, beholderfundamenter og lignende.
- Periodevis inkluder inspektion af al brandbeskyttelse som en del af dine rutine sikkerhedsinspektioner af anlægget.
- Rapporter observerede skader og følg op på, at de bliver repareret.
- Hvis du udfører opgaver, der kræver du fjerner brandbeskyttelse, sørg for at den bliver genetableret når opgaven er færdig.
- Hvis du beskadiger brandbeskyttelse i forbindelse med andre opgaver, rapporter skaden og sørg for at den bliver repareret.
- Vær opmærksom på, at beskadiget brandbeskyttelse også kan betyde, at vand kan trænge ind og yderligere beskadige brandbeskyttelsen (f. eks. via frostsprængninger !) og forårsage korrosion af stålet nedenunder.
