Brandbeveiliging structuren

Mei 2010

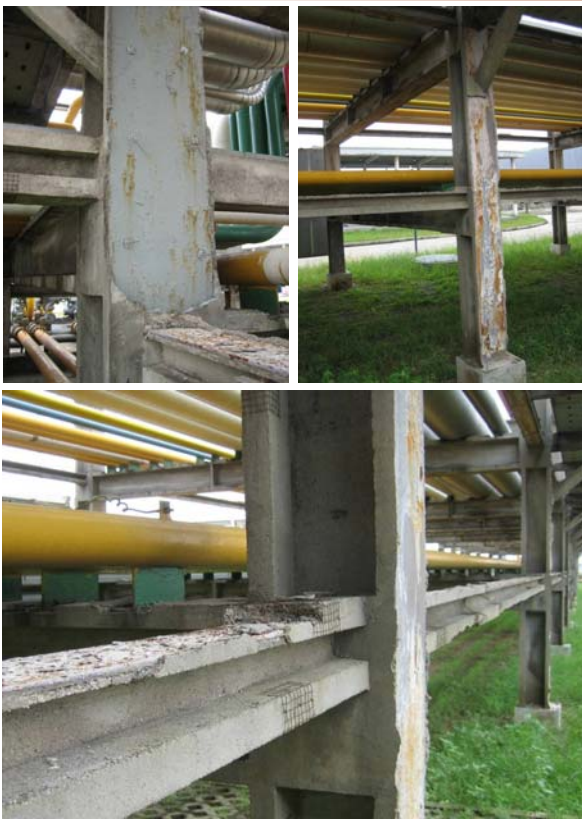
← Voorbeelden van schade aan de brandprotectie van stalen pijpenbruggen – isolatiemateriaal is verwijdered of is beschadigd en eraf gevallen.

- Wees tijdens het werk ook bedacht op schade aan staalconstructies, draagbalken, staanders, pijpbruggen, bordessen en ondersteuning van toestellen.
- Controleer regelmatig de staat van brandbeveiligingen als onderdeel van routine veiligheidsinspecties in de fabriek.
- Meld de schade die je ziet en laat deze repareren.
- Als er werk gedaan wordt waarbij brandbescherming op constructies tijdelijk verwijderd wordt, zorg ervoor dat deze terug geplaatst wordt als het werk klaar is.
- Mocht je zelf tijdens het werk brandbescherming beschadigen, meld dit aan en stel zeker dat deze gerepareerd wordt.
- Wees je ervan bewust dat beschadigde brandprotectie ook kan leiden tot inwateren, waardoor niet alleen de brandprotectie zelf verder beschadigd wordt, maar eronder ook het staal kan corroderen met alle mogelijke gevolgen vandien.
