ژوئن ۲۰۱۰

## باند والها و سطوح شبیب دار آنها

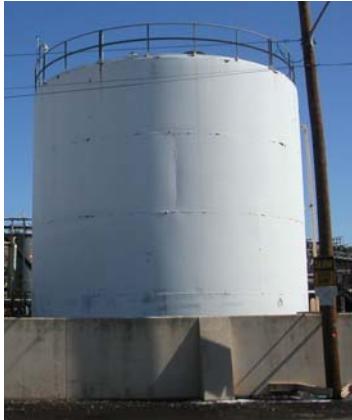
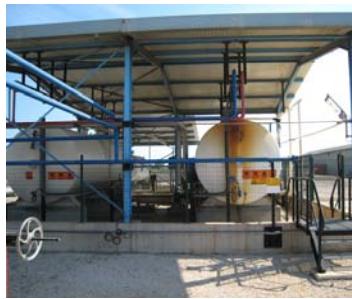
باند والهای محصور گشته جهت جلوگیری از نشت در مخازن ذخیره مواد شیمیایی

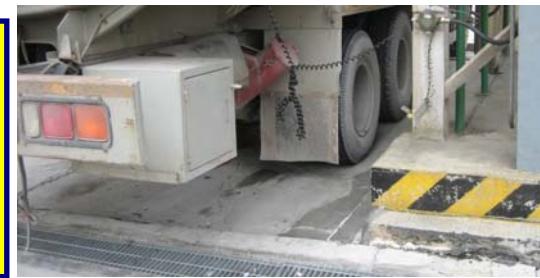
← سطوح شبیب دار هر نشتی را در هنگام بارگیری و تخلیه مواد مستقیماً به کانالهای پساب مواد شیمیایی ارسال میکند.

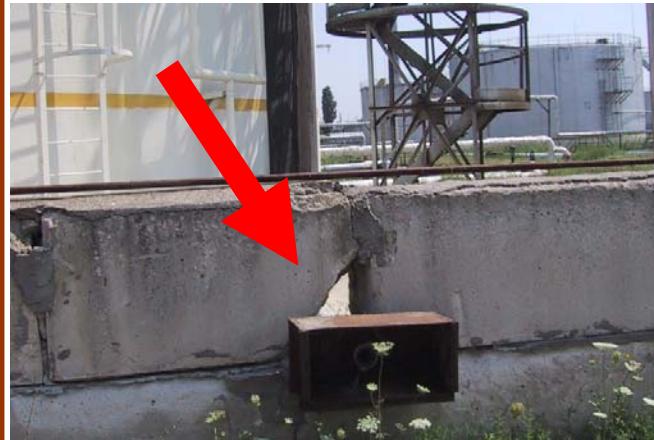
فلش، سوراخ ایجاد شده در از باند وال را نشان می دهد. خرابیهای بیشتری در بخش تحتانی و فوقانی باند وال دیده می شود. تخریب و ترک خوردگی دیواره باند وال، عبور خط لوله از دیواره باند وال و سایر عوامل دیگر که مانع از حفظ و نگهداری مواد نشت یافته در محوطه باند وال شده و باعث جاری شدن مواد به خارج می گردد مثالهای دیگری از نقیصه می باشند.

• در صورت انجام هر گونه عملیاتی که منجر به تخریب باند وال می شود، اطمینان حاصل کنید که پیش از اتمام کار بخش تخریب شده بازسازی و تعمیر شده باشد.
