## 两起阀门执行机构的爆裂事故!

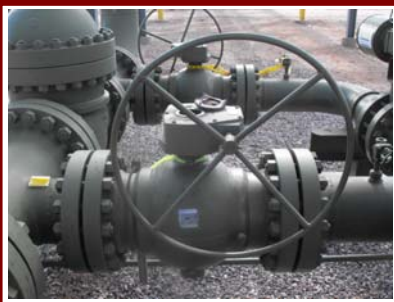
**图1** - 工艺管道中的气体通过一个10英寸齿轮操作阀的阀杆泄漏到了齿轮操作机构中。为应对这种情况,这种齿轮操作机构其实设计有排气的功能。然而,该气体释放系统并没有起作用。阀门操作机构因此而承压,结果导致直径为5英寸的阀位指示盘从操作机构顶部飞出。幸运的是没有人被击中。调查发现,该阀门操作机构上的排气孔(箭头所示)以及旁边的一个阀上的排气孔被油漆堵住了,因此没有正常排气。工厂人员并没有意识到这种情况的潜在危险,即气体可能会泄漏到操作机构齿轮箱里,他们也没有意识到需要去检查确认齿轮箱能否正常排气泄压。

- 对于所有可能承压的设备而言,要理解超压释放系统原本是如何工作的。当设备要使用工艺气体作为动力时,尤其要注意,别忘了阀门执行机构就是这样的设备。
- 要确保你具有完整的超压释放系统的文件档案,并知道如何识别这些系统是否工作正常、是否完全达到要求。
- 有些维护工作,如喷漆或做保温,是由承包商或临时工来做的。他们对工厂的情况并不了解,所以可能会在无意识之间危及影响了安全。例如前面所说的喷漆时可能把阀门执行机构的排气口给堵住了,或做保温时包住了阀杆而妨碍了它的动作。要假定承包商并不了解这些设备,你需要在施工前给他们做具体的培训,让他们知道如何实施这些工作。要留意观察其施工过程,对于他们施工过的设备,在投入使用前,要进行检查。

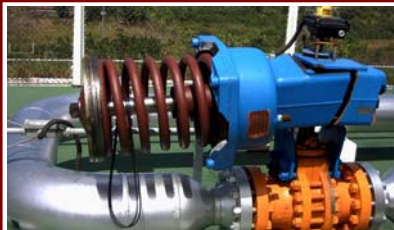
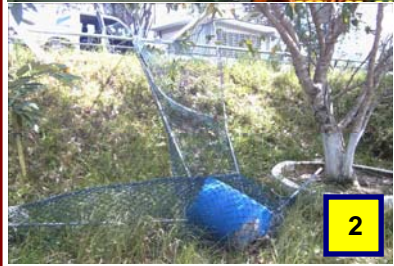
**图2** - 一个天然气减压系统使用了天然气做气源来操作调节阀。阀门执行机构爆裂了,一大块部件飞出了几米开外。对于这次事故,阀门执行机构是否有过超压、腐蚀、损伤、或是缺陷,我们不得而知,但这些因素确实是这次故障的可能原因。同样幸运的是,没有人被这个爆裂的阀门执行机构的碎片击伤。
