兩起閥作動器 (valve actuator) 破裂事故！

2010 年 11 月號

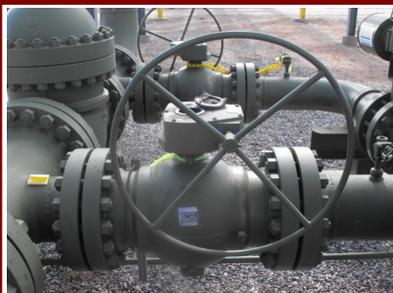
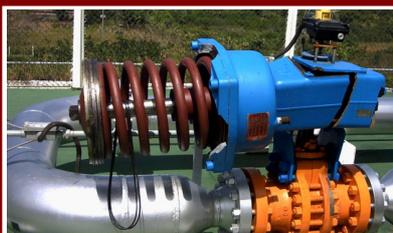
1 - 氣體從製程內經由一10吋齒輪傳動閥的閥桿，洩漏到齒輪操作器(傳動裝置operator)。齒輪操作器原本設計在此種情況下能排氣釋壓，但此釋壓系統竟然無法作用。齒輪操作器因而壓力升高，終於一塊 5吋板從閥操作器頂部飛出。所幸沒有人被板塊擊中。調查發現閥操作器上之釋壓排氣孔(還有隔鄰閥上的另一個孔也是)曾經被上漆封住(如箭頭所指)而無法正常地排氣。工廠人員並不知道氣體可能會流入齒輪箱，也不知道需要去查證操作器齒輪箱確實能正常排氣。

- 對於所有可能被加壓的設備，要理解其高壓釋壓系統原設計是要如何作用。別忘了諸如閥作動器等設備，特別若是它們使用製程氣體作為推動力。
- 請確保您們有高壓釋壓系統的完整的文件檔案，並知道如何辨認他們是否功能不正常，或曾作了某種權宜讓步措施。
- 很多維護作業例如油漆和保溫都由承包商或不瞭解本廠的臨時工所為。他們可能會不慎地犧牲了安全，例如上述在閥操作器排氣孔上油漆，或在閥杆上作保溫而妨礙其上下移動。要假設這些工人並不瞭解該設備，而在他們開始任何工作之前為他們特別訓練如何做這項工作。要觀察他們的工作，並先檢查他們曾經工作過的設備，才能再讓它重新投入使用。
