Twee incidenten over falende afsluiters!

November 2010

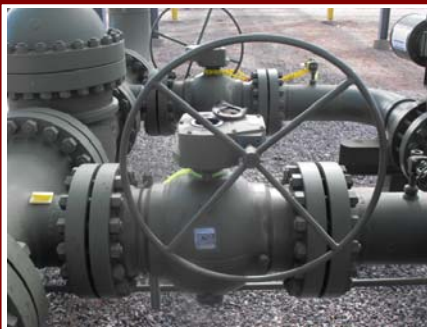
1 – Gas lekte langs de steel vanuit het proces naar het huis met daarin de overbrenging. Dit huis was beveiligd tegen te hoge druk door inlekkend gas, maar deze beveiliging werkte niet. Druk bouwde zich op in het huis en uiteindelijk kwam er een plaat met een doorsnede van 12 cm los. Gelukkig werd niemand geraakt door de afdekplaat. Uit onderzoek bleek dat de beveiliging (een ventiel) overgeschilderd was, waardoor deze niet meer opende. Net als bij een naastliggende afsluiter trouwens. Zie de pijl. Mensen in de fabriek waren zich niet bewust van het risico van procesgas in het huis en evenmin van de noodzaak om te controleren dat het ventiel goed werkte zodat drukopbouw beperkt zou blijven.

- Ken alle druktoestellen. Weet en begrijp de rol van beveiligingen en hoe ze werken. Let daarbij ook om de behuizing van bedieningen van afsluiters, zeker waar deze procesgas bevatten.

- Stel zeker dat alle documentatie rond beveiligingen beschikbaar is en hoe je kunt herkennen of er iets mis is met die beveiligingen.
- Veel onderhoudswerk (schilderen, isolatie) wordt, al of niet tijdelijk, gedaan door derden. Vaak ontbreekt de detailliekennis hebben van de fabriek. Dit kan, onopzettelijk, leiden tot veiligheidsrisico's. Bijvoorbeeld schilderen over een beveiliging (zie hierboven) of het vastzetten van een steel van een afsluiter met isolatie. Ga er bij voorbaat van uit dat deze mensen geen weet hebben van de installatie en geef ze tevoren specifieke instructies over hoe ze het werk moeten uitvoeren. Ga ook regelmatig langs ter controle, ook van het deel van de installatie waar al aan gewerkt is. En zeker, indien van toepassing, voordat deze weer in gebruik genomen gaat worden.

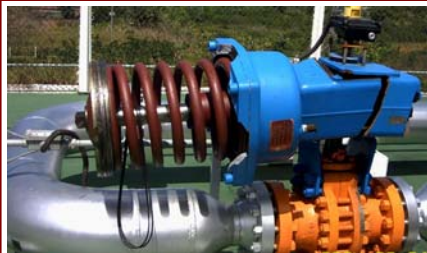
2 – In een reduceerstation voor aardgas werd aardgas zelf gebruikt om de klep te bedienen. Het huis begaf het en een groot stuk werd gelanceerd. Er is niet genoeg informatie waaruit blijkt of dit door te hoge druk, schade of corrosie of door andere oorzaken kwam. Ook hier vielen er gelukkig geen gewonden.
