حوادث Actuator ولو

نوامبر ۲۰۱۰

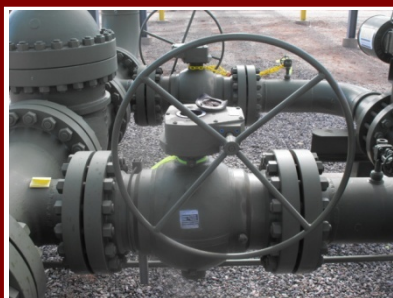
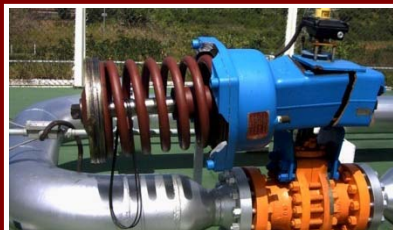
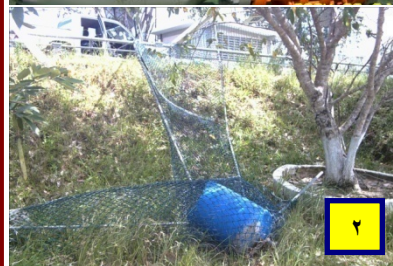
۱- گاز در عملیات فرایند از طریق stem والو ۱۰ اینچ به داخل چرخ دنده ولو نشت پیدا کرد. چرخ دنده والو به گونه ای طراحی شده بود که در صورت وقوع چنین پدیده ای، گاز خارج شود ولی این سیستم عمل نکرد. فشار در داخل محفظه چرخ دنده افزایش یافت و صفحه فلزی ۵ اینچی در بالای ولو پرتاب شد. خوشبختانه این صفحه فلزی به کسی برخورد نکرد. بررسیها نشان داد که دریچه تخلیه در بالای ولو (و همچنین دریچه ای در قسمت دیگر ولو) رنگ شده بود (فلش زرد رنگ) و به همین دلیل بدرستی عمل تخلیه را انجام نشده است. کارکنان واحد از احتمال انتقال گاز به داخل جعبه دنده ولو و لزوم بررسی و حصول اطمینان از تخلیه فشار در چرخ دنده بی خبر بودند.

۲- سیستم کاهش فشار با گاز طبیعی بر روی کنترل ولو نصب شده بود. سیستم فعال کننده ولو (Actuator) ترکید و تکه های آن به فاصله چندین متر پرتاب شد. آیا Actuator ولو افزایش فشار داشته و یا خوردگی، آسیب دیدگی و یا معیوب بودن آن باعث این حادثه شده است. ما اطلاعات کافی در خصوص علت این حادثه نداریم، اما یکی از این عوامل علت حادثه بوده است. خوشبختانه در این مورد هم تکه های پرتاب شده به کسی برخورد نکرده است.

- عملکرد سیستم های کاهش فشار را در دستگامها و تجهیزاتی که احتمال افزایش فشار دارند فرا گیرید. تجهیزاتی مانند Actuator ولو و بخصوص وسایلی که جهت فعال شدن از گازهای فرایندی استفاده می کنند فراموش نکنید.
- اطمینان حاصل کنید که تمامی مستندات مربوط به سیستم کاهش فشار را دارید. چگونگی تشخیص عدم عملکرد صحیح این تجهیزات را یاد بگیرید.
- بسیاری از عملیات تعمیراتی مانند رنگ کاری و عایق کاری توسط کارکنان پیمانکاری و گارگران موقت انجام میشود که واحد را نمی شناسند. بنابراین ممکن است دریچه تخلیه فشار را رنگ بزنند و یا Stem ولو را عایق کاری کرده و از حرکت آن ممانعت کنند. این افراد بدلیل عدم شناخت ایمنی واحد را بخطر می اندازند. قبل از انجام کار آموزش لازم به این افراد داده شود. بر عملکرد آنها نظارت داشته باشید و تجهیزاتی که روی آن کار کرده اند قبل از قرار دادن در سرویس بررسی و از عملکرد صحیح آنها اطمینان حاصل کنید.
