## 두 개의 밸브 액추에이터 파열 사고!

2010년 11월

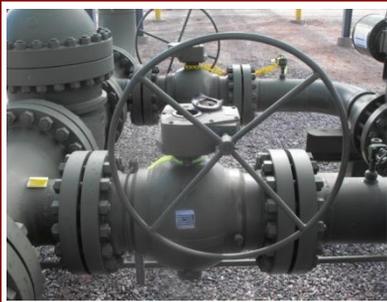
**1** - 10인치 기어구동식 밸브의 스템을 따라 공정의 가스가 기어 구동부로 누설되었습니다. 기어 구동부는 이러한 상황 시에 가스를 없애도록 설계되어 있었습니다만 이 시스템이 작동하지 않았습니다. 기어 구동부는 가압돼 상단부의 5인치 크기의 철판이 떨어져 나갔지만 다행히도 아무도 이 철판에 맞지는 않았습니다. 조사결과 문제의 밸브와 인근 밸브의 구동부의 안전배출구(벤트)가 화살표와 같이 도장이 되어 제대로 벤팅이 되지 못한 것으로 밝혀졌습니다. 플랜트 근무자는 기어박스로 가스가 유입될 수 있는 잠재위험과 기어구동부가 제대로 벤트되는지 확인할 필요성을 간과했습니다.

- 가압 되는 모든 장치물들은 어떻게 과압해소 시스템이 작동하도록 설계되었는지 파악하고 특히 밸브 액추에이터 같은 구동 압력 원으로 프로세스 가스를 사용하는 장비를 파악하고 계셔야 합니다.
- 과도 압력해소 시스템의 완전한 설명서를 가지고 있어야 하며 이들이 제대로 작동하지 않거나 어떤 식으로든 손상된 경우에 이를 인지하는 방법을 알고 계셔야 합니다.
- 도장과 보온 시공 같은 다수 유지보수 작업들은 공정을 잘 모르는 계약자 또는 임시직 근로자들에 의해 수행됩니다. 그들이 앞서 예와 같이 밸브의 벤트를 페인트로 덮거나 밸브 스템에 과도한 보온으로 작동을 막는 등 부주의하게 안전을 손상할 수 있습니다. 작업자들이 장치물을 제대로 이해 못 하고 있다고 가정하고 특정 작업 시작하기 전에 작업을 수행하는 방법에 대해 따로 교육을 해야합니다. 그들의 작업을 관찰하고 재가동 전에 작업 된 장치물을 검사하십시오.
