## Gevare van buigbare pype!

Oktober 2011

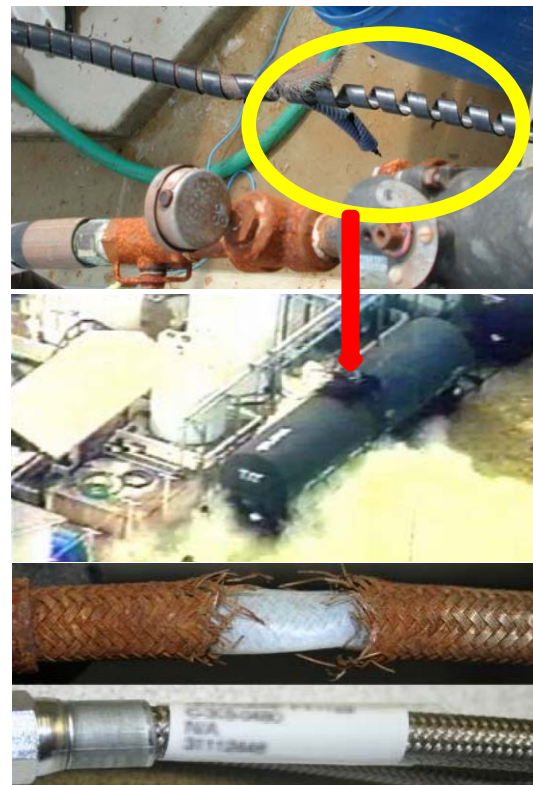
- Die aflaaipyp van 'n chloor-spoorwegtenker het gefaal as gevolg van korrosie (boonste en middelste foto). Dit blyk dat die aflaaipyp van vlekvrystaal vervaardig is in stede van die voorgeskrewe alrooi Hastaloy C. Byna 25 ton chloor is vrygestel, 63 mense van naburige fabriek moes mediese hulp ontvang, honderde moes skuiling soek en 'n snelweg is gesluit.

- 'n Aflaaipyp vir fosgeen, 'n uiters giftige gas, uit silinders het gefaal. (foto onder). 'n Werker is blootgestel en is later in die hospitaal dood. Die aflaaipyp was van die regte materiaal gemaak, hoewel daar aanbevelings was van ingenieurs om eerder 'n ander materiaal te gebruik. 'n Plakker aan die buitekant van die pyp het veroorsaak dat vinniger korrosie onder die plakker plaasgevind het as gevolg van gas wat deur die pyp se wand lek en onder die plakker beland. Die pyp het onder die plakker gefaal.

- ➔ Inspekteer buigbare pype voor gebruik:
  - Kyk vir tekens van korrosie of lekke. Metaal geweefde pype met skade aan die geweefde gedeelte moet eerder vervang word.

- Maak seker jy bekijk die hele lengte van die buigbare pyp as jy dit inspekteer. Is daar dalk iets wat 'n deel van die pyp wegsteek dat jy dit nie kan inspekteer nie?

- Kyk binne in om te sien of die pyp skoon is en nie geblok is nie.
  - Kyk dat die pakstukke waar konneksies gemaak moet word in goeie toestand is.
  - Kyk dat die koppelstukke nie beskadig is nie.

- ➔ Maak seker buigbare pype word ge-inspekteer of vervang volgens jou aanleg se instandhoudingsprosedure.
- ➔ Hersien jou aanleg se prosedure wat moet verseker dat die regte materiaal van konstruksie gebruik word.

- ➔ Maak seker jy gebruik die regte buigbare pyp: Die regte materiaal van konstruksie en drukspesifikasie. Moenie improviseer nie!
- ➔ Maak seker buigbare pype is behoorlik gekonnekteer en word ondersteun. Lang swaar pype beskadig maklik.

- ➔ Maak buigbare pype skoon na gebruik om kontaminasie by die volgende gebruik te verhoed.
- ➔ Beskerm buigbare pype teen voertuie wat dit kan beskadig.
