Risici med slanger !

Oktober 2011

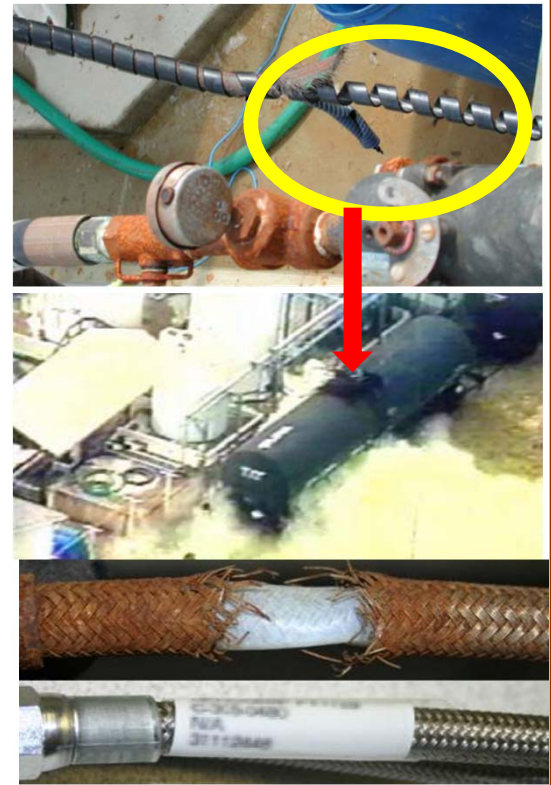
- En losseslange på en jernbanevogn med klorin gik istykker (top og midterste billeder) pga korrosion. Man fandt ud af at slangen ikke var lavet af det korrekte materiale – den var af rustfrit stål, hvor Hastelloy C skulle være brugt. Næsten 25 tons klorin slap ud, 63 naboer måtte tilses af læger, hundrevis måtte blive indendørs, og en motorvej blev lukket.

- En slange brugt til at losse cylindere med fosgen, en meget giftig gas, gik istykker (to nederste billeder). En arbejder blev udsat for dampene og døde senere på hospitalet. Slangen var lavet af det specificerede materiale selvom firmaets ingeniører havde anbefalet at udskifte den med et andet materiale. Man fandt, at et påklæbet mærke havde opfanget fosgenen, som langsomt sivede ud af plastikkernen. Det medførte en hurtigere korrosion under mærket og det var der slangen gik istykker.

- ➔ Altid inspicér slangerne førend du bruger dem.
 - Check ydersiden for korrosion eller tegn på lækager. Slanger med flettet yderside af metal bør udskiftes hvis fletningen er beskadiget eller korroderet.

- Vær sikker på du kan se hele ydersiden – Er en del af slangen dækket af noget, som forhindrer dig i at se eventuelle skader ?
 - Kik ind i slangen, vær sikker på den er ren og ikke blokeret.

- Check at alle pakninger er i god tilstand.
 - Check at opkoblingen til slangen ikke er beskadiget.
- ➔ Vær sikker på, at slangerne er inspiceret eller udskiftet som foreskrevet i dit anlægs vedligeholdelsesplan.

- ➔ Kik i dit anlægs procedurer for at sikre, at slangerne er lavet af det rigtige materiale.
- ➔ Vær sikker på du bruger den korrekte slange – specielt at den er af det rigtige materiale og har det nødvendige testtryk. Lad være med at tage chancen og improvisere !

- ➔ Vær sikker på, at slangerne er ordentlig fastgjort til deres forbindelser og ordentligt understøttet, specielt med lange og tunge slanger.
- ➔ Rens og opbevar slangerne korrekt for at forhindre skader.
