## ホースの危険性！

2011年10月

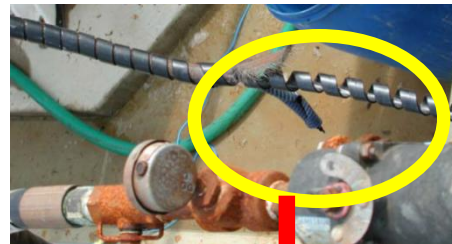
➤ 鉄道の塩素タンク車上の荷降ろし用ホースが、腐食のため破損した（写真上及び中）。そのホースは適正な材料で作られていないことが判明した。それは指定された合金ハステロイCではなく、ステンレス鋼であった。25トン近くの塩素が流出し、近くにいた63人が医者の手当てを受け、数百人が所定のシェルターへの避難を余儀なくされ、高速道路が閉鎖された。

- ➔ 使用する前に、常にホースを点検すること。
  - 外側の腐食や漏れの兆しを調べる。網の部分が擦り切れていたり腐食している金属編組ホースは取り換えること。
  - 検査の際、ホースの外側全体を見るようにすること。ホースの一部が何かに覆われて損傷の発見を妨げているのではないかな？
  - ホースがきれいで詰まっていないことを確認するために内側を調べる。
  - シール（ガスケットまたはOリング）の状態が良いか調べる。
  - ホースをつなぐフィッティングが損傷していないことを確かめる。
- ➔ ホースが、プラントの保守計画の要求通りに検査あるいは交換されていることを確かめる。
- ➔ ホースの構成材料が正しいことを確かめるために、プラントの手順書をレビューすること。
- ➔ 正しいホースを使っているか—特に材質と定格圧力が正しいことを確かめる。間に合わせの材料を使用しないこと。
- ➔ ホースが適切確実に配管に接続し、きちんと支えられていることを確かめる。長く重いホースは、特に傷がつきやすい。
- ➔ ホースの汚れや破損を防ぐため、適切に清浄にし、保管すること。
- ➔ 車両がホースを踏む可能性のある所では、ホースが痛まないよう保護すること。
