## 小配管の機械的健全性

2012年5月

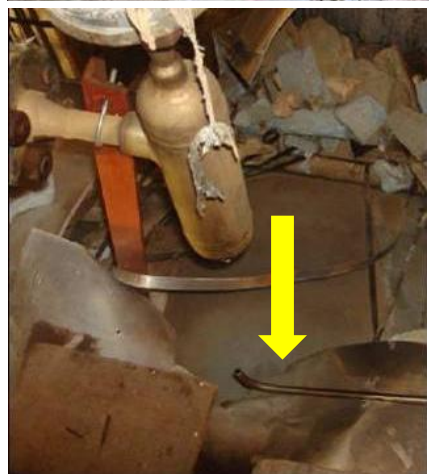
注：写真は管の損傷例であるが、記述された事故のものではない。

- ➔ 自分のプラントにおける、小配管の設置、点検およびメンテナンスのための手順をレビューすること。
- ➔ 小配管は、(通常の)配管ほどには耐久性がなく、よりダメージを受け易いことを覚えておくこと。小配管とその接続部分に衝撃を与えないこと。
- ➔ 自分のプラントで発見した小配管の破損や漏洩はもれなく報告し、修理されたことを確認するまでフォローアップすること。
- ➔ 小配管の設置や修理は、必ず資格があり且つ適切に訓練された技能者によって行われねばならぬと認識すること。
- ➔ 小配管の設置およびメンテナンスの際は、曲げ加工や圧着も含め、適切な道具と手順によること。
- ➔ 小配管、金輪、ナットおよび継手などは正しい部品を使用すること。異なるメーカーの部品を混用してはならない。
- ➔ 小配管と締付継手のサプライヤーには、それらの製品の適切な設置およびメンテナンスについての情報を提供するように要請すること。
