화기작업에 도사린 위험들!

2012년 8월

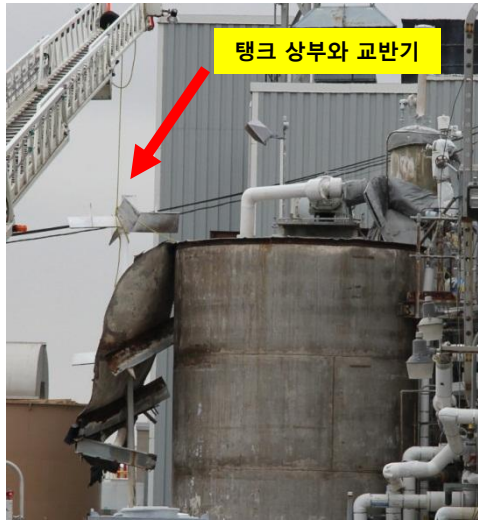
계약직 용접사와 공사감독이 가연성 농도의 비닐플루오르화물 증기가 찬 폴리비닐 플루오르화물 반죽 (polyvinyl fluoride slurry)을 저장하는 대기압 탱크 위에서 교반기 지지대를 보수하고 있었습니다. 용접으로 인한 폭발로 용접사는 사망하고 감독은 부상을 당했으며 탱크 상부 대부분이 날라가고 교반기는 탱크 옆에 매달려 있었습니다. 미국의 화학 안전 위원회(CSB)는 사고 조사를 통해 연결된 프로세스 탱크로부터 폴리 비닐 플루오르화물 증기가 감지되지 않은 채 저장탱크로 누설되었고 용접작업으로 인해 점화된 것으로 발표했습니다.

- ➔ 귀하의 시설에서의 화기작업 절차와 허가를 위한 요구사항을 숙지합니다.
- ➔ 공정의 위험사항을 파악합니다. 안전한 화기작업을 위해서는 작업장을 어떻게 준비해야 하는지 알고 작업 전에 점검합니다.
- ➔ 얼마나 멀리 불꽃이 튀는지 열기가 전달되는지 확인합니다. 작업장의 작업 조건 변경에 대처할 수 있게 준비합니다.
- ➔ 가연성 증기 모니터링이나 퍼지작업과 같이 화기 작업 중에 요구되는 안전작업의 시행 여부를 점검 합니다.
- ➔ 화기작업을 하게 되면, 안전하게 작업을 수행하기 위한 모든 것을 숙지하고 안전요구 사항을 준수 합니다.

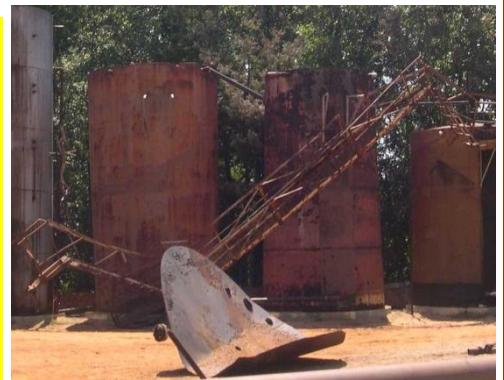
CBS는 2006년의 기름 탱크의 상부가 폭발해 날라간 또 다른 화기작업 사고의 조사 보고서를 2007년에도 발표했습니다.
