Let op tijdelijke veranderingen!

Oktober 2012

Management of Change: ook voor “tijdelijke” wijzigingen!

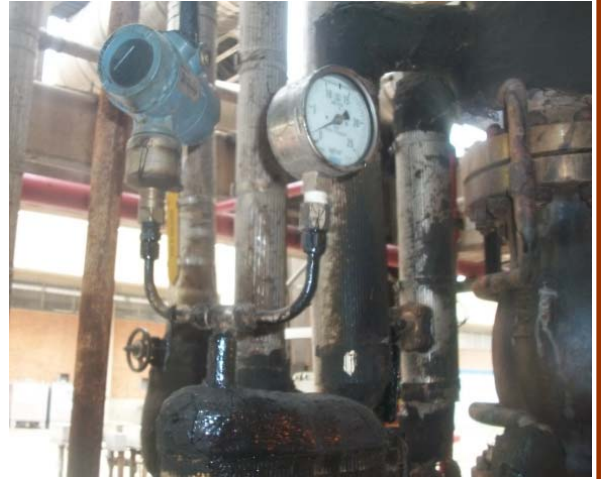
Een filter in de zuig van een pomp raakte vaak verstopt. Om dit in de gaten te houden, moesten zowel de druk ter plaatse als in de controlekamer in de gaten gehouden worden. Hiertoe moest een drukmeting geïnstalleerd worden. Om de tijd daarvoor zo kort mogelijk te houden, werd besloten om aan te sluiten op een bestaande verbinding bij de drukmeting. In plaats van het juiste pijpmateriaal werd instrumentleiding gebruikt. Hoewel dit goedgekeurd was, werden niet de geldende standaarden voor installeren en materiaalkeuze toegepast. Evenmin werd een onafhankelijke evaluatie van de wijziging uitgevoerd.

Ongeveer drie jaar later brak de leiding af en kwam er brandbaar materiaal van 360°C vrij. De ontsnappende stof ontstak met een grote brand als gevolg. De fabriek werd geheel verwoest.

- ➔ De tijdelijke installatie is niet gebouwd volgens bestaande ontwerpcriteria.
- ➔ Het pijpwerk van de aansluiting stond te trillen. Dit werd veroorzaakt door de draaiende pomp.
- ➔ Het meetelement op de instrumentleiding ging heen en weer als een metronoom. De mechanische sterkte van dit buismateriaal is onvoldoende om dit te weerstaan en tegelijkertijd het gewicht van het instrument te dragen.
- ➔ Toen eenmaal de oorzaak van de verstopte rakende filters was weggenomen en de tijdelijke extra meting niet meer nodig was, werd deze nooit verwijderd.
- ➔ Omdat het “tijdelijke” voorziening betrof, zal de installatie niet onderworpen zijn aan de gangbare werkzaamheden als inspectie en onderhoud. Zeker nadat de meting niet meer nodig was. Wellicht was iedereen de meting vergeten!

- ➔ Volg altijd het Management of Change (MoC) proces van je fabriek. Dus bij **alle** modificaties aan de installatie, maar ook van procedures.
- ➔ Vergeet daarbij niet dat tijdelijke modificaties een even grondige evaluatie behoeven als permanente wijzigingen.
- ➔ Verander nooit iets zonder goedkeuring van deskundigen. Stel zo zeker dat de wijziging aan alle ontwerpcriteria en – standaarden voldoet.
- ➔ Volg altijd de aanbevelingen van de fabrikant.
- ➔ “Tijdelijke” wijzigingen moeten een uiterste datum hebben en voor die datum verwijderd zijn. Ook bij het verwijderen moet er een MoC gedaan worden. Nooit mag een tijdelijke verandering permanent worden zonder MoC!
- ➔ Als je installatiedelen ziet die niet meer nodig zijn, stel dan voor dat deze verwijderd worden!

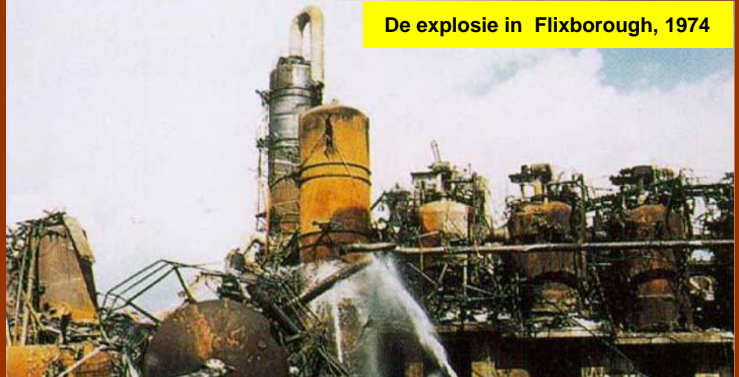
- Er was geen formele MoC gedaan bij een tijdelijke pijpwerk-modificatie.
- De tijdelijke leiding was niet gebouwd met in acht neming van regelgeving en standaarden en was niet voldoende geborgd.
- Een oorzaak van falen was de spanning in de leiding.
