Διαχειριστείτε σωστά τις προσωρινές αλλαγές!

Οκτώβριος 2012

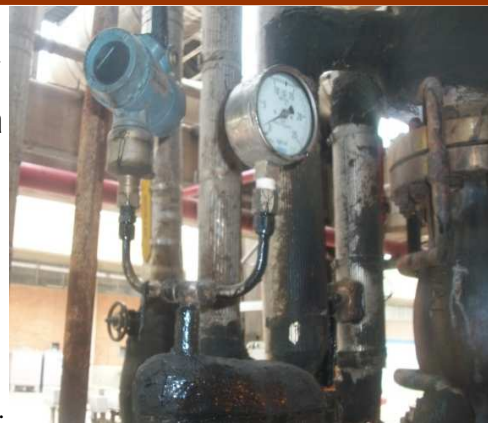
Ένα φίλτρο στην αναρρόφηση μιας αντλίας έφραζε συχνά. Εξαιτίας αυτού η πίεση έπρεπε να παρακολουθείται και τοπικά στο πεδίο και στο θάλαμο ελέγχου. Για να ελαχιστοποιηθεί ο χρόνος εγκατάστασης ενός transmitter πίεσης, αποφασίστηκε να εγκατασταθεί μια διακλάδωση (ταυ) στην υπάρχουσα σύνδεση για την ένδειξη της τοπικής πίεσης και να συνδεθεί ένας transmitter σε αυτό το ταυ. Λόγω της βιασύνης και του προσωρινού χαρακτήρα της αλλαγής, αποφασίστηκε να χρησιμοποιηθεί σωλήνωση μικρής διαμέτρου (tubing) για την αλλαγή. Η εγκατάσταση που θεωρήθηκε ως προσωρινή, δεν ήταν σύμφωνη με τους κώδικες σχεδιασμού ή τα engineering standards, και δεν εφαρμόστηκε η διαδικασία διαχείρισης αλλαγών.

Περίπου 3 χρόνια αργότερα, η σωλήνωση έσπασε και διέρρευσε εύφλεκτο υλικό θερμοκρασίας 360°C προς την ατμόσφαιρα. Το διαρρέον υλικό αναφλέχθηκε και ακολούθησε μια μεγάλη φωτιά που κατέστρεψε το εργοστάσιο.

- ➔ Η προσωρινή εγκατάσταση δεν ακολουθούσε τα κατάλληλα standards σχεδιασμού.
- ➔ Η προσωρινή εγκατάσταση ήταν εκτεθειμένη στους κραδασμούς της αντλίας.
- ➔ Ο μετρητής πίεσης που εγκαταστάθηκε στην άκρη της σωλήνωσης ενήργησε σαν εκκρεμές. Η σωλήνωση δεν έχει επαρκή μηχανική αντοχή, ώστε να αντέχει κραδασμούς και να στηρίζει όργανα, όπως ένας transmitter.
- ➔ Όταν εξαλείφθηκε η αιτία που προκαλούσε τη φραγή του φίλτρου στην αναρρόφηση της αντλίας, η προσωρινή εγκατάσταση και ο transmitter δεν χρειάζονταν άλλο, αλλά δεν αφαιρέθηκαν ποτέ.
- ➔ Λόγω του προσωρινού χαρακτήρα της αλλαγής, μπορεί να μη δόθηκε σημασία στο μετρητή πίεσης, ούτε επιθεωρήθηκε ή συντηρήθηκε, ειδικά όταν δε χρειαζόταν πια. Μπορεί απλά να ξεχάστηκε!

- ➔ Ακολουθούμε τη διαδικασία Διαχείρισης Αλλαγών για ΟΛΕΣ τις τροποποιήσεις των σωληνώσεων, εξοπλισμού και διαδικασιών.
- ➔ Θυμόμαστε ότι και οι προσωρινές αλλαγές απαιτούν την ίδια λεπτομερή ανάλυση όπως και οι μόνιμες αλλαγές.

- ➔ Να μην κάνουμε ποτέ αλλαγές σε σωληνώσεις ή εξοπλισμό χωρίς να εξεταστούν από τους αρμόδιους της εγκατάστασης ώστε να εξασφαλίζεται ότι η αλλαγή ακολουθεί τα standards της μηχανικής και των καλών πρακτικών.

- ➔ Ακολουθούμε τις συστάσεις των κατασκευαστών του εξοπλισμού.
- ➔ Αν γίνονται «προσωρινές» αλλαγές, αυτές πρέπει να έχουν μια «ημερομηνία λήξης» και να αποκαθίστανται πριν από αυτή την ημερομηνία. Πρέπει να εφαρμόσουμε τη διαδικασία διαχείρισης αλλαγών και για την αποκατάσταση της προσωρινής αλλαγής. Να μην αφήνουμε την προσωρινή αλλαγή να γίνει μόνιμη χωρίς εξέταση!

- ➔ Αν δούμε εξοπλισμό που δε χρησιμοποιείται ή δε χρειάζεται πια, προτείνουμε να τον αφαιρέσουν!

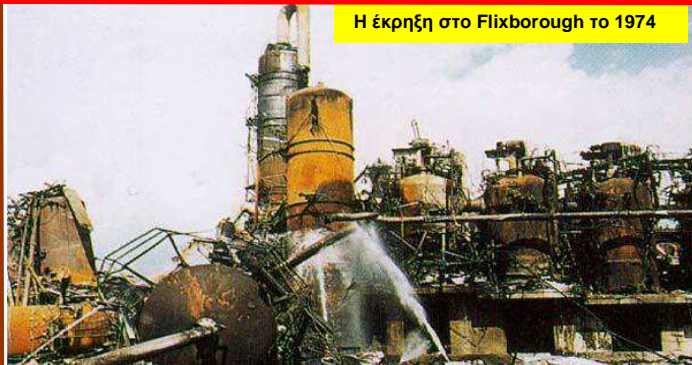
Η έκρηξη στο Flixborough το 1974

Αυτό το περιστατικό έχει αρκετά κοινά σημεία με την έκρηξη στο Flixborough στην Αγγλία τον Ιούνιο του 1974 (Beacon Ιουνίου 2004). Η έκρηξη σκότωσε 28 εργαζόμενους και άλλοι 36 τραυματίστηκαν, ενώ είχε μεγάλο αντίκτυπο στα συστήματα διαχείρισης ασφάλειας διεργασιών και κανονισμών σε όλο τον κόσμο. Ο αγωγός που αστόχησε στο Flixborough ήταν πολύ μεγαλύτερος, αλλά κάποια κοινά χαρακτηριστικά του περιστατικού αυτού με την έκρηξη του Flixborough περιλαμβάνουν:

- Δεν εφαρμόστηκε η διαδικασία διαχείρισης αλλαγών για μια προσωρινή τροποποίηση ενός αγωγού.
- Ο προσωρινός αγωγός δεν ακολουθούσε τα σωστά standards μηχανικής και η σωλήνωση δε στηριζόταν καλά.
- Η (μηχανική) καταπόνηση στην προσωρινή σωλήνωση ήταν ένας παράγοντας που έπαιξε ρόλο στην αστοχία.
