Manajemen Perubahan Sementara!

October 2012

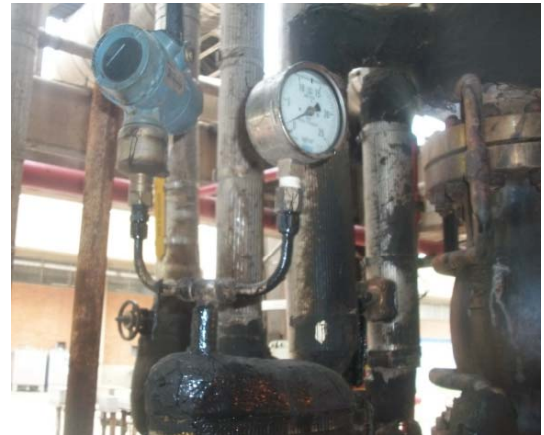
Sebuah penyaring pada daerah isapan pompa seringkali mengalami penyumbatan. Oleh karena itu, monitoring tekanan mesti dilakukan, baik di lapangan maupun di ruang kontrol. Untuk meminimalkan waktu instalasi sebuah pressure transmitter, diputuskan utk menginstal sambungan sementara ke sambungan yg telah ada utk pressure gauge lokal. Kemudian pressure transmitter itu pun dipasang di sambungan sementara ini. Karena terburu2 dan dianggap cuma sementara, digunakanlah tubing. Instalasi ini, meskipun diterima sbg instalasi sementara, tidak mengikuti kaidah desain yg baik ataupun standar enjiniring yg berlaku, dan tidak ada review ttg manajemen perubahan.

Kira-kira tiga tahun kemudian, tubing pecah dan material yg mudah terbakar pada temperatur 360°C bocor ke atmosfer. Material yg bocor tersebut itu kemudian terbakar dan menyebabkan kebakaran yg menghancurkan pabrik.

- ➔ Instalasi sementara tidak mengindahkan standar desain engineering yg sesuai.
- ➔ Pompa akan memberikan getaran kepada pipa dan instalasi sementara tsb.
- ➔ Akibat getaran tsb, pressure gauge yg dipasang di ujung tubing akan mjd spt pendulum. Tubing tidak memiliki kekuatan yg cukup utk menahan getaran sekaligus menyangga instrumen spt pressure transmitter.
- ➔ Setelah penyebab tersumbatnya filter di bagian isapan pompa diselesaikan, instalasi sementara dan pressure transmitter tidak dibutuhkan lagi. Tetapi keduanya tdk pernah diambil kembali.
- ➔ Sebagaimana instalasi sementara, pressure gauge tsb tidak mendapatkan perhatian dan pemeliharaan. Khususnya ketika tidak dipakai lg. Bisa jd telah dilupakan.

- ➔ Ikuti prosedur Management of Change di perusahaan Anda pada **semua** modifikasi pipa, peralatan, dan prosedur.
- ➔ Ingatlah bahwa modifikasi sementara pun memerlukan analisis yg mendalam spt halnya instalasi permanen.
- ➔ Jgn pernah mengubah pipa atau peralatan tanpa review dr seorang ahli utk memastikan bahwa perubahan tsb mengikuti standar engineering dan praktik yg baik.
- ➔ Ikuti rekomendasi dr si pembuat peralatan.
- ➔ Jika perubahan sementara dilakukan, perubahan ini mesti memiliki jadwal utk diambil kembali. Anda harus mereview Management of Change dlm proses pengambilan kembali instalasi sementara tsb. Jgn biarkan perubahan sementara mjd permanent tanpa review!
- ➔ Jika Anda melihat peralatan di pabrik Anda yg tidak berguna lagi, sarankan utk dibuang!

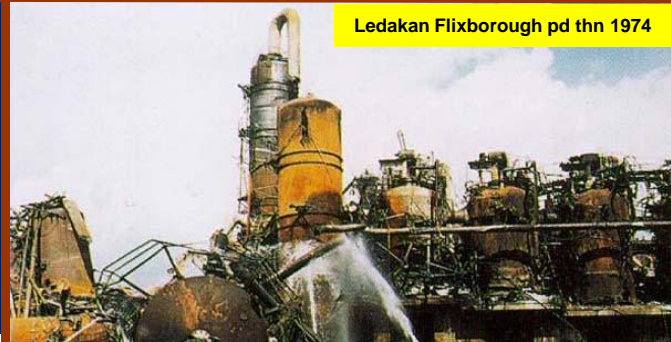
Ledakan Flixborough pd thn 1974

Insiden ini memiliki banyak kesamaan dgn ledakan di Flixborough, Inggris, pd Juni 1974 (June 2004 *Process Safety Beacon*). Ledakan Flixborough menyebabkan 28 pekerja tewas, melukai 36 orang, dan menyebabkan perubahan sistem manajemen keselamatan proses dan peraturan di seluruh dunia. Pipa yg digunakan di Flixborough jauh lbh besar, ttp bbrp karakteristiknya mirip dgn insiden ini spt:

- Review management of change tidak dilakukan pada modifikasi pipa sementara tsb.
- Pipa sementara tsb tidak mengikuti standar engineering yg sesuai dan tidak didukung dgn baik.
- Stress pada pipa sementara tsb adalah salah satu penyebab kegagalannya.
