Faça a Gestão de Mudanças Temporárias!

Outubro de 2012

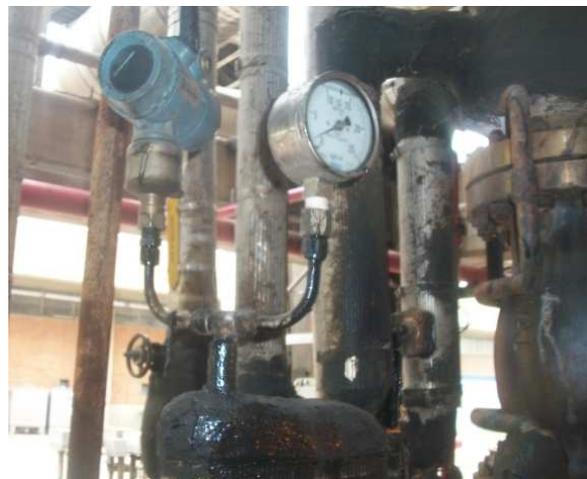
Um filtro na sucção de uma bomba frequentemente obstruía. Por esse motivo, havia a necessidade de se monitorar a pressão, tanto no campo como no painel de controle. Para se reduzir o tempo de instalação de um transmissor de pressão, decidiu-se instalar uma derivação na tomada da conexão de um manômetro local para instalar o transmissor. Devido a pressa e a natureza temporária da mudança, decidiu-se utilizar “tubing” para essa mudança. A instalação, embora aceitável enquanto uma instalação temporária, não estava de acordo com normas e códigos de engenharia e não havia sido realizado nenhum estudo de gestão de mudança.

Aproximadamente três anos mais tarde, o “tubing” se rompeu e material combustível a 360° C vazou para a atmosfera. O produto desse vazamento pegou fogo e a planta de processo foi destruída.

- ➔ A instalação temporária não seguiu normas de projeto de engenharia apropriadas.
- ➔ O “tubing” e a instalação temporária estavam sujeitos à vibração causada pela operação da bomba.
- ➔ O transmissor instalado na extremidade do “tubing” agiu como um pêndulo. “Tubing” não possui a rigidez mecânica adequada para suportar vibração e para suportar instrumentos, tais como o transmissor de pressão.
- ➔ Após a eliminação da causa raiz da obstrução dos filtros na tubulação de sucção da bomba, a instalação temporária e o transmissor de pressão não eram mais necessários, porém eles nunca foram removidos.
- ➔ Como era uma instalação “temporária”, ela não recebeu a devida atenção, inspeção e manutenção, particularmente, após não ser mais necessária. Ela pode ter ficado esquecida!

- ➔ Siga o procedimento de Gestão de Mudança de sua unidade para **todas** as modificações de tubulação, equipamentos e procedimentos.
- ➔ Lembre-se que as mudanças temporárias requerem a mesma análise criteriosa que as mudanças permanentes.

- ➔ Nunca implemente mudanças em tubulações ou equipamentos sem a realização de um estudo, com pessoas qualificadas, assegurando ainda que a mudança siga as boas práticas e normas de engenharia.

- ➔ Siga recomendações dos fabricantes dos equipamentos.
- ➔ Caso modificações “temporárias” tenham sido implementadas em sua planta, elas têm que possuir uma “data de validade”, devendo ser removidas antes dessa data. Você também terá que fazer um outro estudo de gestão de mudança para a remoção da instalação temporária. Não deixe que uma mudança temporária se torne permanente sem um estudo de Gestão de Mudança!

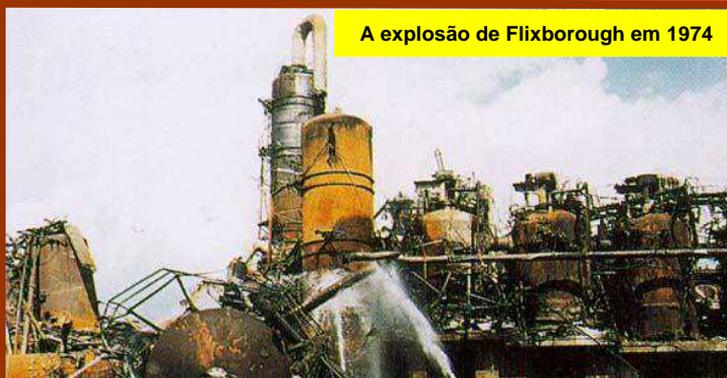
A explosão de Flixborough em 1974

Este incidente possui muitos aspectos em comum com a explosão de Flixborough, Inglaterra, de junho de 1974 (*Process Safety Beacon* de junho de 2004). Na explosão de Flixborough, 28 trabalhadores morreram, 36 se feriram e houve um enorme impacto nos sistemas de gestão de segurança de processo e nas normas reguladoras em todo o mundo. A tubulação que falhou em Flixborough era muito maior, mas algumas características são comuns tanto neste incidente como no de Flixborough:

- Um estudo de gestão de mudança para a modificação temporária da tubulação não havia sido realizado;
- A tubulação temporária não seguiu as normas de engenharia apropriadas e não estava adequadamente suportada;
- O estresse na tubulação temporária foi um fator que contribuiu para a falha.
