Curățenia și ordinea la locul de muncă pentru siguranță!

Decembrie 2012

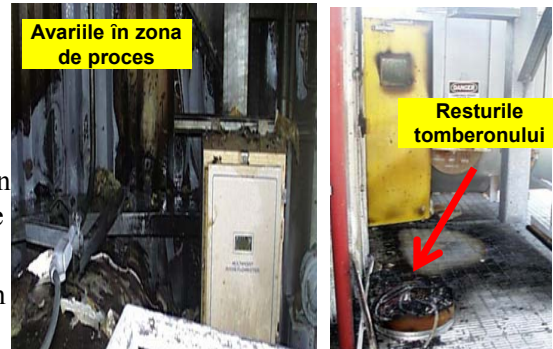
Un incendiu a izbucnit la un container din plastic pentru gunoi localizat într-o cladire a unei instalații de proces. Containerul conținea resturi de materiale de sudură, cleiuri, resturi menajere, materiale textile îmbibate cu produse petroliere. Containerul nu fusese golit de o lungă perioadă de timp. Se suspectează că sursa de aprindere ar fi fost materiale fierbinți rezultate din operația de sudură sau combustia spontană a gunoiului impregnat cu produse petroliere.

Incendiul s-a extins. Unele echipamente de proces, conducte, structuri din oțel și planșee erau acoperite cu polimeri uscați de la deversări anterioare.

Incendiul s-a extins de la container la polimerul acumulat. A rezultat un incendiu extins care a cauzat avarii importante ale clădirii, echipamentelor de proces, aparaturii de măsură și control. Deși nimeni nu a fost rănit, instalația a fost oprită pentru o perioadă îndelungată, iar pagubele estimate la sute de mii de dolari.

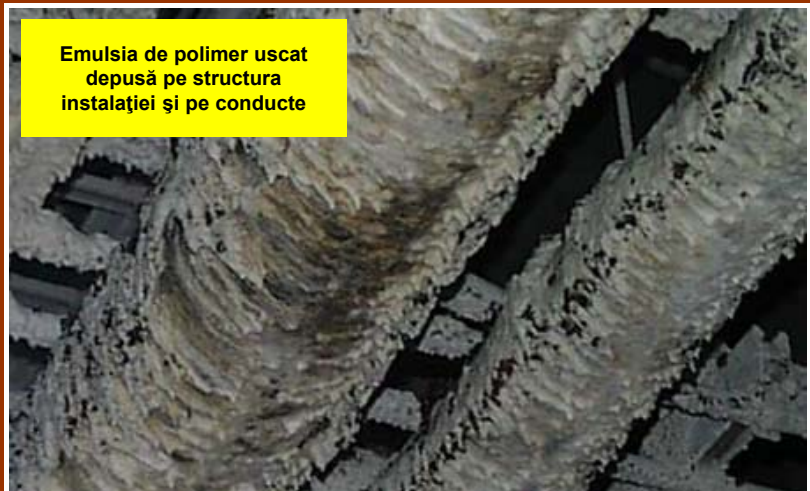
- ➔ Curățenia și ordinea deficitară la locul de muncă a contribuit la acest incident din două motive:
 - Incendiul inițial a izbucnit la un container folosit necorespunzător pentru resturi menajere și resturi rezultate din operații de construcție și mentenanță. Containerul nu a fost golit periodic.

- Incendiul s-a extins datorită polimerului acumulat pe conducte, echipamente și pe structura clădirii. Acest material solid a reprezentat combustibilul care a făcut ca incendiul să se manifeste mult mai violent.

- ➔ Polimerul acumulat provenea de la pierderile de emulsie apoasă de polimer datorate problemelor echipamentelor de proces.
- ➔ Personalul de operare din instalație au renunțat să mențină curățenia în instalație datorită scurgerilor repetate de produs, care au făcut din aceasta o sarcină fără șanse de reușită.

- ➔ Pierderile de polimer se datorau unei probleme de proiectare a echipamentelor și nu puteau fi controlate de către personalul de operare. Aceasta era o problemă de inginerie de proiectare care trebuia supusă atenției managementului și departamentului de inginerie.

- ➔ Îndepărtați imediat toate reziduurile provenite din activități de mentenanță din zona de lucru și depozitați-le corespunzător. Activitatea nu este terminată până când nu s-a făcut curățenie la locul de muncă!

- ➔ Depozitați corespunzător materialele impregnate cu produse petroliere sau chimice și hârtia (containere metalice, separat de sursele potențiale de aprindere, localizate în afara zonelor de producție).

- ➔ Depozitați reziduurile menajere în containere adecvate și goliți-le în mod regulat
- ➔ Mențineți zonele de proces curate. Orice material combustibil, inclusiv pulberea combustibilă, care se acumulează pe echipamente, pardoseli, podețe de cabluri sau structuri din oțel reprezintă combustibil care poate face un incendiu mult mai devastator!

- ➔ Nu acceptați nicio situație în care problemele ce țin de echipamente conduc la deversări care fac dificilă sau imposibilă menținerea zonelor de proces curate. Informați managementul despre situația potențial periculoasă și lucrați împreună pentru a rezolva problema.
