Antwoorde: Nov 12 Beacon kompetisie: "Kan jy die probleem raaksien?"

Januarie 2013

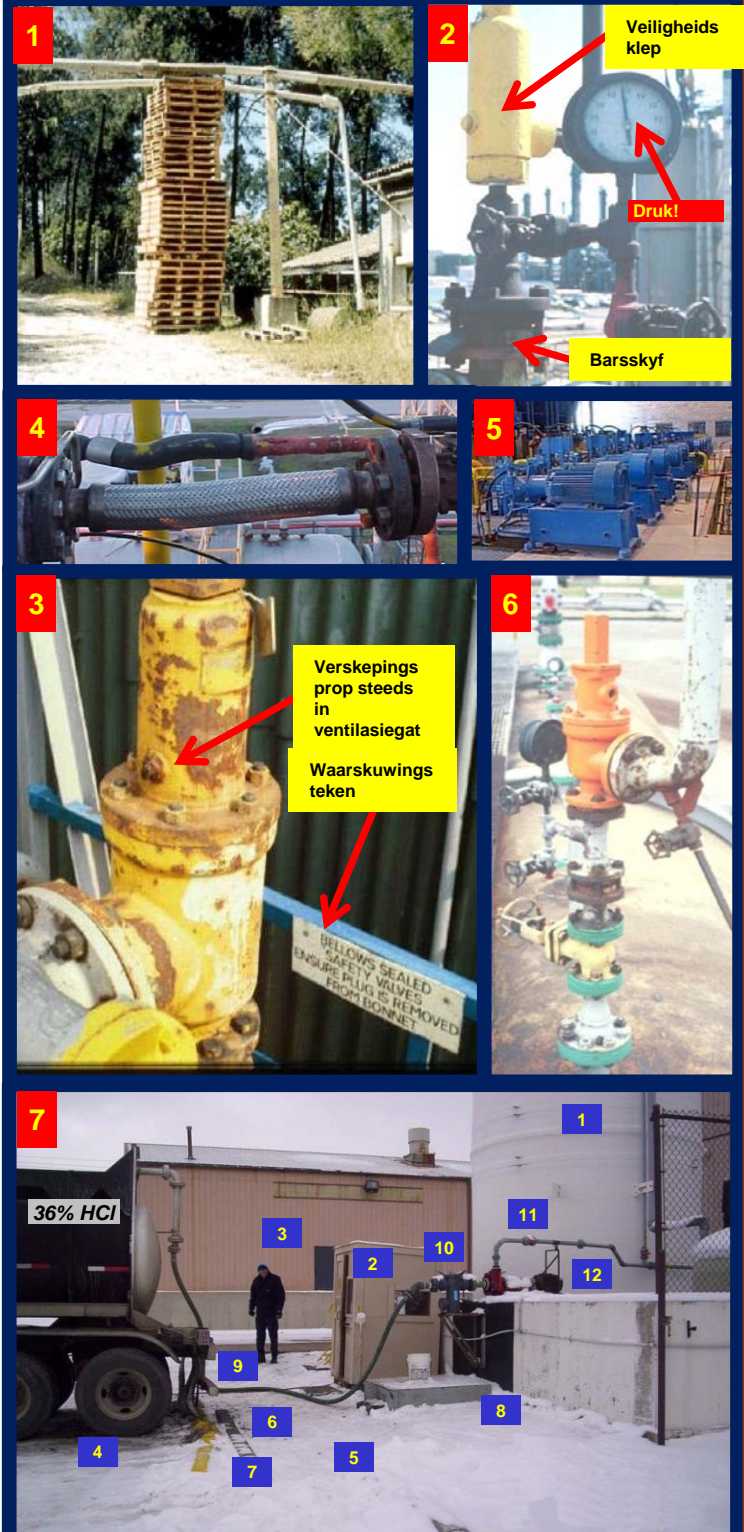
1. Hierdie is 'n maklike een! Die ondersteuning van die pypwerk is baie swak.
2. Die druk tussen die barskyf en die veiligheidsklep affekteer die integriteit van die drukveiligheidsstelsel. 'n Barskyf sal bars as die verskil tussen die stroomop en stroomaf druk die ontwerp barsdruk oorskry. As daar druk tussen die barskyf en die veiligheidsklep is sal die barskyf nie op die bedoelde proses barsdruk bars nie.

3. Ten spyte van die waarskuwingsteken is die ventilasieprop aan die bokant van die veiligheidsklep nie verwyder nie. Die prop is bedoel om die klep te beskerm tydens vervoer maar moet uitgehaal word as die klep geïnstalleer word, anders gaan die veiligheidsklep nie op die regte druk oopmaak nie.

4. Buigbare pype word hier gebruik om skewe pype met mekaar te verbind. Dit lyk ook asof die flens aan die regterkant een bout kort is en die flense baie skeef is.

5. Al hierdie pompe lyk eenders en tog is daar geen naamplaatjies of etiketering om te sê watter een is watter nie.
6. Al die kleppe en pypstukke op die inlaatlyn van hierdie veiligheidsklep kan drukverlies veroorsaak wat die veiligheidsklep kan laat stotter. Die afsluitklep op die inlaat lyk ook nie asof daar enige voorsorg is om te verhoed dat dit per ongeluk toegemaak word en die veiligheidsklep afsny van die proses nie. Dan is die oordruk beskerming daarmee heen.

7. Daar is heelwat probleme in die foto. Hier is maar 'n paar:
 - (1) Geen sigbare naamplaat op die stoortenk nie.
 - (2) Geen oogwas of veiligheidsstorte in die omgewing nie.

- (3) Die persoon in die foto dra nie enige persoonlike beskermings klere of toerusting nie.
 - (4) Geen blokke voor die tenker se wiele nie.
 - (5) Geen sigbare fasiliteitevir beperking van verspilling nie.

- (6) Verskeie trip en glygefare op die sneeu.
 - (7) Geen beskerming van die pomp en pype as die tenker per ongeluk te vêr agtertoe ry nie.
 - (8) Onvoldoende platform om die aflaaikonneksie by te kom.

- (9) Geen manier om die aflaaipyp te dreineer na aflaaï nie.
 - (10) Geen drukmeters op die aflaaïsiteem vir foutsporing nie.
 - (11) Die klephandvatstel stroomaf van die pomp is te hoog om by te kom.

- (12) Die ondersteuning van die aflaaipype is swak!
