بعض الإجابات في منارة ٢٠١٢ نوفمبر مسابقة "البحث عن المشكلة"

يناير ٢٠١٣

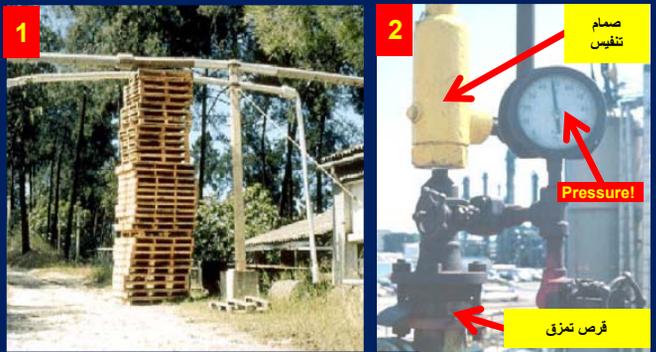
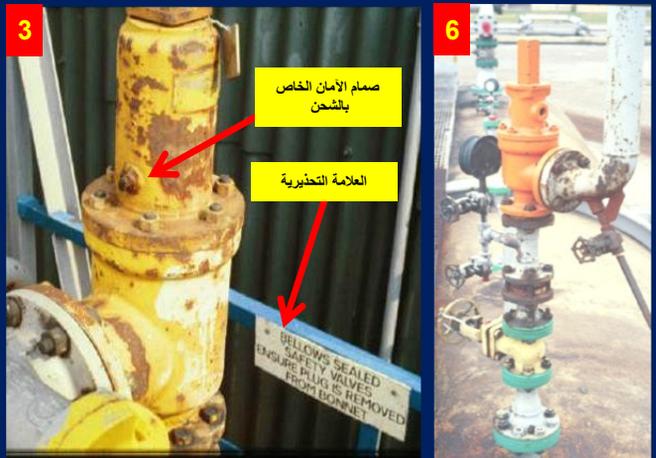
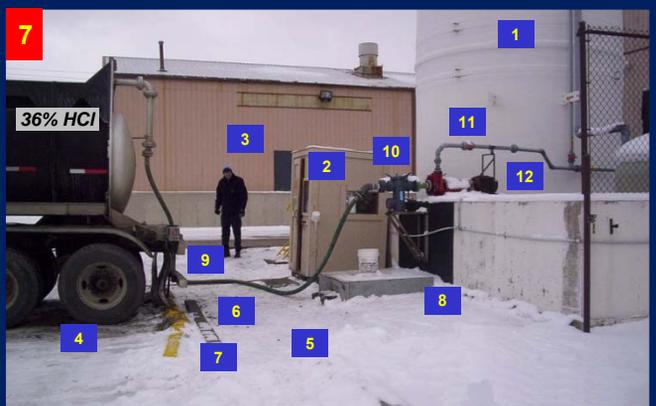
١. هذا هو واحد من السهل معرفته! الدعامة المستخدمة للأنابيب رديئة للغاية!
٢. الضغط بين قرص التمزق وصمام التنفيس يخل بسلامة في حالات الطوارئ نظام تنفيس الضغط. أقرص التمزق تنفجر عندما يكون الفرق بين ضغط المنبع والمصب يتجاوز الضغط ضغط التمزق. إذا كان هناك ضغط من ناحية المصب من القرص، فإنه لن ينفجر عند الضغط المقصود.
٣. على الرغم من علامة التحذير، السدادة في الغطاء من مفاخ صمام الأمان (الذي يحمي الصمام أثناء الشحن) لم يتم إزالتها. وسوف يؤثر هذا على الضغط الذي يفتح صمام.
٤. تستخدم الخراطيم المرنة لتوصيل الأنابيب والتي لا تتناسب معا بشكل صحيح. أيضا، الشفة الموجودة من الناحية اليمنى، يبدو أن واحداً على الأقل من البراغي في عداد المقفولين و أيضاً طرفي شفة لا يتحذا بشكل صحيح.
٥. كل هذه المضخات متطابقة في المظهر وليس هناك دليل على أي ترقيم.
٦. الصمامات وتجهيزات الأنابيب الأخرى على مدخل صمام التخفيف (RV) نتج عنه انخفاض ضغط أكبر في المدخل، والتي يمكن أن تسبب في صمام التخفيف بالهز. صمام كتلة على مدخل (RV) لا يبدو أنه يقوم بشيء لمنع إغلاقه وعزل (RV) من هذه العملية.

٧. هناك العديد من المخاطر في هذه الصورة. وهنا بعض منها، (قد تجد مخاطر أخرى): (١) لا يوجد تسمية مرئية على الخزان، (٢) لا توجد مغسلة للعيون أو دش استحمام الخاص بالسلامة في المنطقة، (٣) الشخص في الصورة لا يرتدي أي من معدات الحماية الشخصية، (٤) لا توجد مصدات في عجلات شاحنة الصوريح، (٥) لا توجد أداة لاحتواء التسرب؛ (٦) مخاطر تعثر كثيرة (و مخاطر الانزلاق من الثلج)، (٧) لا شيء يذكر لحيلولة دون منع الشاحنة في الرجوع للخلف على أنابيب التفريغ؛ (٨) منصة غير كافية للوصول إلى وصلة التفريغ؛ (٩) لا توجد وسيلة لتصريف الخرطوم عند اكتمال التفريغ؛ (١٠) لا توجد أجهزة قياس الضغط في أي مكان على أنابيب التفريغ؛ (١١) صمام التعامل مع المصب الخاص بالمضخة مرتفع جدا؛ (١٢) أنابيب التفريغ مدعومة بشكل سيئ
