Svar til November 2012 udgaven af Beacon "Find Problemet" konkurrence

Januar 2013

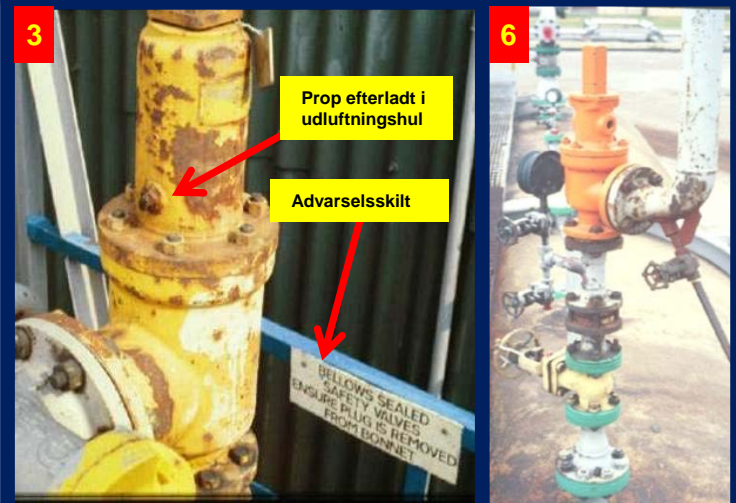
5. Alle disse pumper er identiske af udseende og der er ikke spor af nogen afmærkning eller skiltning med numre el.lign.
6. Ventilen og andre rørfitting på opstrøms siden af sikkerhedsventilen resulterer i et (større) indgangstrykfald, som måske kan forårsage ventil "chattering" (= ekstremt hurtigt åbne - lukke cyklus, som ødelægger ventilsædet). Blokventilen opstrøm ser ikke ud til at have nogen beskyttelse mod at blive fejlagtigt lukket og isolere sikkerhedsventilen fra processen.

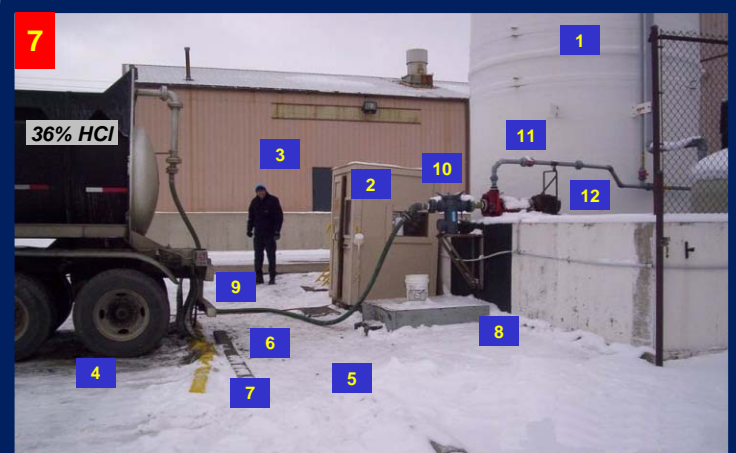
7. Der er mange risici i dette foto. Her er nogle af dem; du kan sikkert finde flere (!): (1) Ingen indikation eller nummer på tanken; (2) ingen øjenvask eller nødbruser at se i området; (3) personen i fotoet har intet personligt beskyttelsesudstyr på; (4) hjulene på tankvognen er ikke blokeret; (5) intet til at forhindre et spild i at brede sig ud på jorden; (6) mange ting at snuble/falde over (plus det er sneglat); (7) Stort set intet forhindrer tankvognen i at bakke ind i skuret og losserrøret; (8) utilstrækkelig platform til at nå op til losserrørforbindelsen; (9) ingen mulighed for at dræne slangen når losningen er slut; (10) ingen trykmålere på losserrøret; (11) det er svært / umuligt at nå ventilen nedstrøms pumpen fra jorden; (12) losserrøret er dårligt understøttet.
