En premier lieu, merci à tous ceux et celles qui ont participé au concours "Trouvez le problème" de novembre 2012. Nous vous remercions pour votre intérêt et pour les participants au sondage, merci de vos précieux commentaires sur le Beacon. Comme il fut requis de préparer ce bulletin Beacon pour fin de publication et de traduction avant que toutes les réponses des participants au concours nous soient parvenues, nous n'avons pas été en mesure d'ajouter les problèmes et risques additionnels identifiés par nos dizaines de milliers de lecteurs. Soyez assurés que nous avons agi de façon très "libérale" pour déterminer les réponses "correctes" et pour accepter plusieurs autres problèmes réels au-delà de ceux énumérés ci-après.

Voici des problèmes que nous avons identifiés :

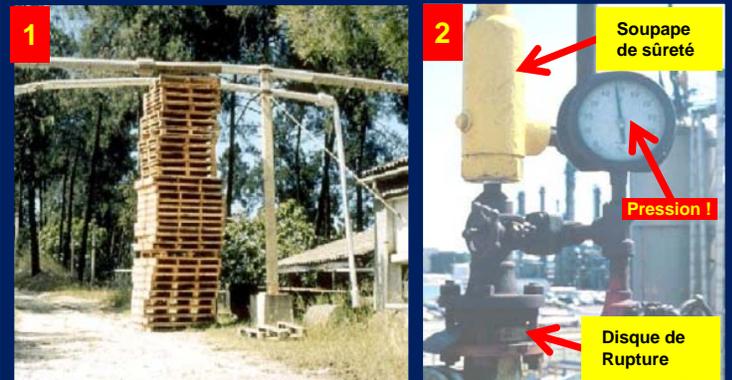
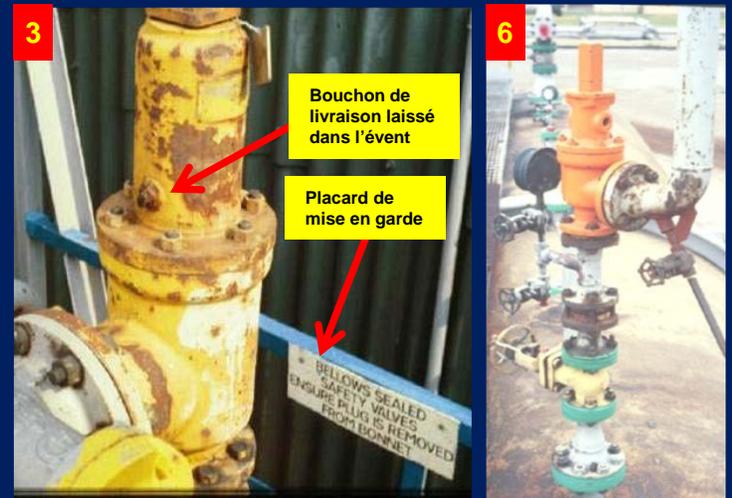
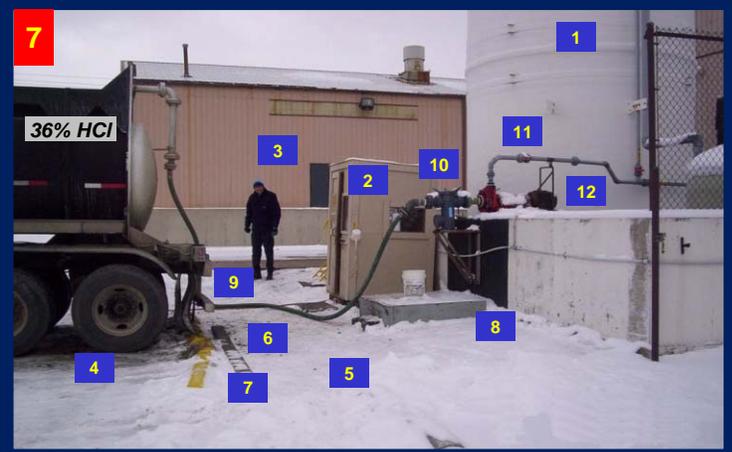
1. Celui-ci est facile ! Le support des conduites est tout à fait inadéquat !
2. La pression entre le disque de rupture et la soupape de sûreté compromet l'intégrité du système d'urgence de relâche de pression. Les disques de rupture éclatent lorsque l'écart de pression entre le côté en amont et le côté en aval excède la pression de rupture. S'il y a une pression en aval du disque, il n'éclatera pas à la pression de procédé désirée.

3. Malgré le placard de mise en garde, le bouchon dans l'évent du bonnet de tête de cette soupape de sûreté équipée d'un soufflet (le bouchon protège la soupape durant la livraison) n'a pas été enlevé. Ceci affectera la pression à laquelle la soupape ouvrira.

4. Des boyaux flexibles utilisés pour brancher de la tuyauterie ne s'ajustent pas correctement ensemble. De plus, il semble manquer au moins un boulon à la paire de brides du côté droit et les faces des brides ne s'alignent pas correctement.

5. Toutes ces pompes sont en apparence identiques et il n'y a pas évidence d'identification individuelle.
6. Les robinets et autres raccords de tuyauterie situés en amont de la soupape de sûreté causent une plus grande perte de charge qui pourrait entraîner le claquement de la soupape de sûreté. Le robinet sous la soupape de sûreté semble ne rien avoir en place en vue de prévenir sa fermeture et de ce fait l'isolement entre la soupape de sûreté et le procédé.

7. Il y a plusieurs dangers présents dans cette photographie. En voici certains, (vous pourriez en trouver d'autres !) : (1) pas d'identification visible sur le réservoir; (2) pas de bain oculaire ou de douche d'urgence sur les lieux; (3) la personne sur la photo ne porte pas d'équipement de protection individuelle; (4) pas de cales aux roues du camion; (5) pas de digue de récupération de déversement visible sur place; (6) plusieurs dangers de trébucher (et de glisser à cause de la neige); (7) peu ou pas de chose en place pour empêcher le camion de reculer dans l'abri et dans la tuyauterie de déchargement; (8) plate-forme inadéquate pour accéder au raccord de déchargement; (9) pas de moyen pour vidanger le flexible lorsque le déchargement est complété; (10) pas de jauges de pression et cela à aucun endroit sur la tuyauterie de déchargement; (11) le volant du robinet en aval de la pompe est trop élevé; (12) la tuyauterie de déchargement est mal supportée.
