תשובות לתחרות "זהה את הבעיה" שהתפרסמה ב"זרקור" של נובמבר 2010

January 2013

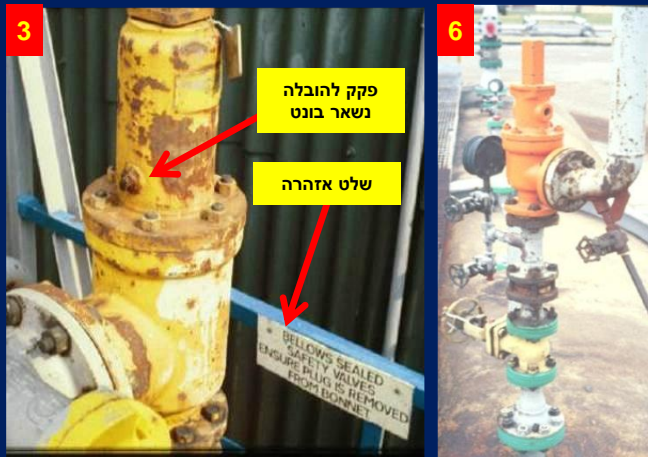
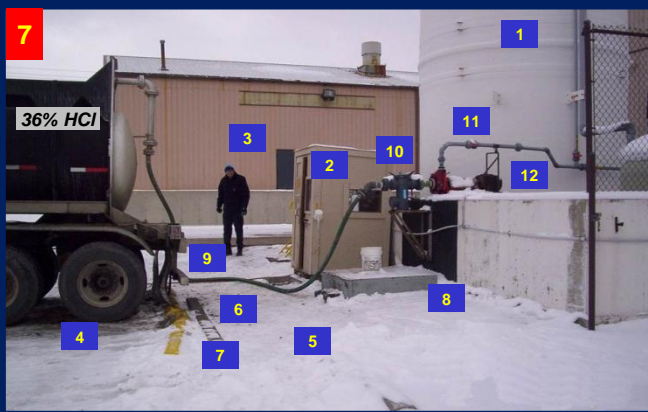
1. קל מאוד! תמיכת הצנרת ברמה ירודה בעליל!
2. קיום לחץ בין דסקת הפריצה לבין פורק הלחץ משבש את תפקוד המערכת לשחרור לחץ במצב חירום. דסקות פריצה נפתחות כאשר הפרש הלחצים בין שני הצדדים גבוה מלחץ הפריצה. אם יש לחץ במורד הקו, הדסקה לא תיפתח בלחץ הנדרש.

3. למרות שלט האזהרה, הפקק בגוף שסתום הביטחון (שתפקידו להגן על השסתום בזמן הובלה) לא הוסר. זה ישיפע על לחץ הפתיחה של השסתום.
4. שימוש בצינורות גמישים לחבר בין צינורות שלא מתחברים ישר. כמו כן, באוגן הימני חסר לפחות בורג אחד והאוגן לא נסגר כמו שצריך.

5. כל המשאבות זהות ואין שילוט זיהוי.
6. ברזים ואביזרי צנרת אחרים בכניסה לפורק לחץ גורמים למפל לחץ מוגבר, שיכול לגרום לרעידות בזמן פתיחת הפורק. לא רואים אמצעים למניעת סגירת הברז בכניסה ולניתוק הפורק מהתהליך.

7. בתמונה הזאת יש סכנות רבות. הנה אחדות מהן (אולי תמצא עוד!):
 - (1) לא רואים שלט על האיזוטנק, (2) אין משטפת עיניים או מקלחת חירום באזור, (3) העובד בשטח לא לובש ציוד מגן אישי. (4) אין מעצורים על גלגלי המשאית, (5) אין משטח הכלה / מאצרה, (6) מכשולים רבים בסביבה (וסכנת החלקה בשלג!), (7) אין אמצעי למנוע מהמשאית להידרדר לתוך הצריף וצנרת הפריקה, (8) אין משטח גישה לחיבורים, (9) אין סידור לנקז את הצינור בסיום פריקה, (10) אין מדי לחץ בצנרת הפריקה, (11) הברז על קו סניקת המשאבה ממוקם גבוה מדי, (12) תמיכה לא טובה לצנרת הפריקה.
