Néhány válasz a 2012. novemberi "Találj egy problémát" versenyre

2013. január

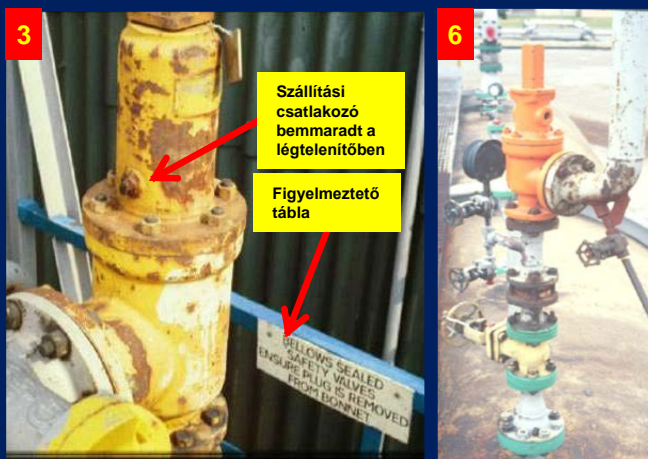
3. A figyelmeztető tábla ellenére, a csőrugóval lezárt biztonsági szelep felső fedelén levő dugót (amely védi a szelepet a szállítás során) még nem távolították el. Ez hatással lesz a nyomásra, amelynél a szelep nyitni fog.

4. Rugalmas tömlőket használtak a csövek csatlakozásához, amelyek nem illeszkednek egymáshoz megfelelően. Továbbá, a jobb oldali karimán úgy tűnik, hogy hiányzik legalább egy csavar és a karimák felületei nem csatlakoznak megfelelően.

5. A szelepek és más csőszervelvény tömitések a biztonsági szelep (RV) bemenő oldalán nagyobb bemenő nyomáscsökkenést okoznak, ami azt eredményezheti, biztonsági szelep csattog. A blokk szelep az RV bemenő oldalán nem tűnik úgy, hogy bármi megakadályozza annak lezáródását és így izoláljuk az RV-t a techn. folyamattól.

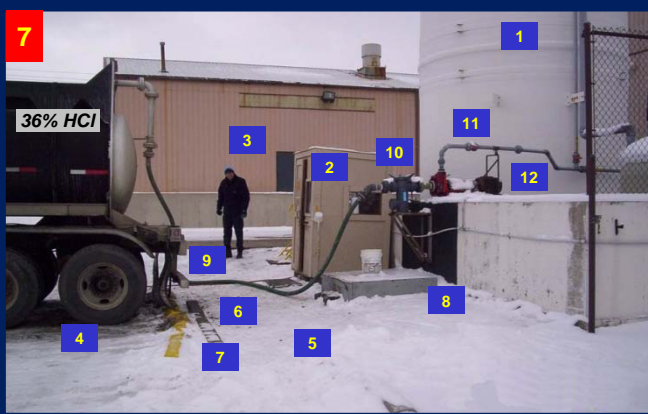
6. Sok veszély található ezen a fényképen. Íme néhány közülük (találhatnak másokat is!): (1) nem látható címke a tároló tartályon, (2) nincs szemmosó és biztonsági zuhany a környéken, (3) a személy, a képen nem visel semmilyen egyéni védőeszközt, (4) nincsenek ékek a tartálykocsi kerekei alatt, (5) nem látható a kiömlés elszigetelése, (6) sok a megbotlási veszély (és csúszás-veszély a havon), (7) kevés vagy semmi sem akadályozza meg, hogy a tartálykocsi ne hátráljon az épületnek és a töltővezetékeknek, (8) nem megfelelő a rámpa a töltőcsatlakozás eléréhez, (9) egyáltalán nincs lehetőség a flexibilis cső kiürítésére, ha a betöltés befejeződött, (10) nincs nyomásmérő sehol a töltésnél, (11) a szivattyú mögötti szelepfogantyú túl magas van, (12) a töltővezeték nincs megfelelően alátámasztva.
