Alcune risposte al Beacon di Novembre 2012 "Trova il problema" nel Contesto

Gennaio 2013

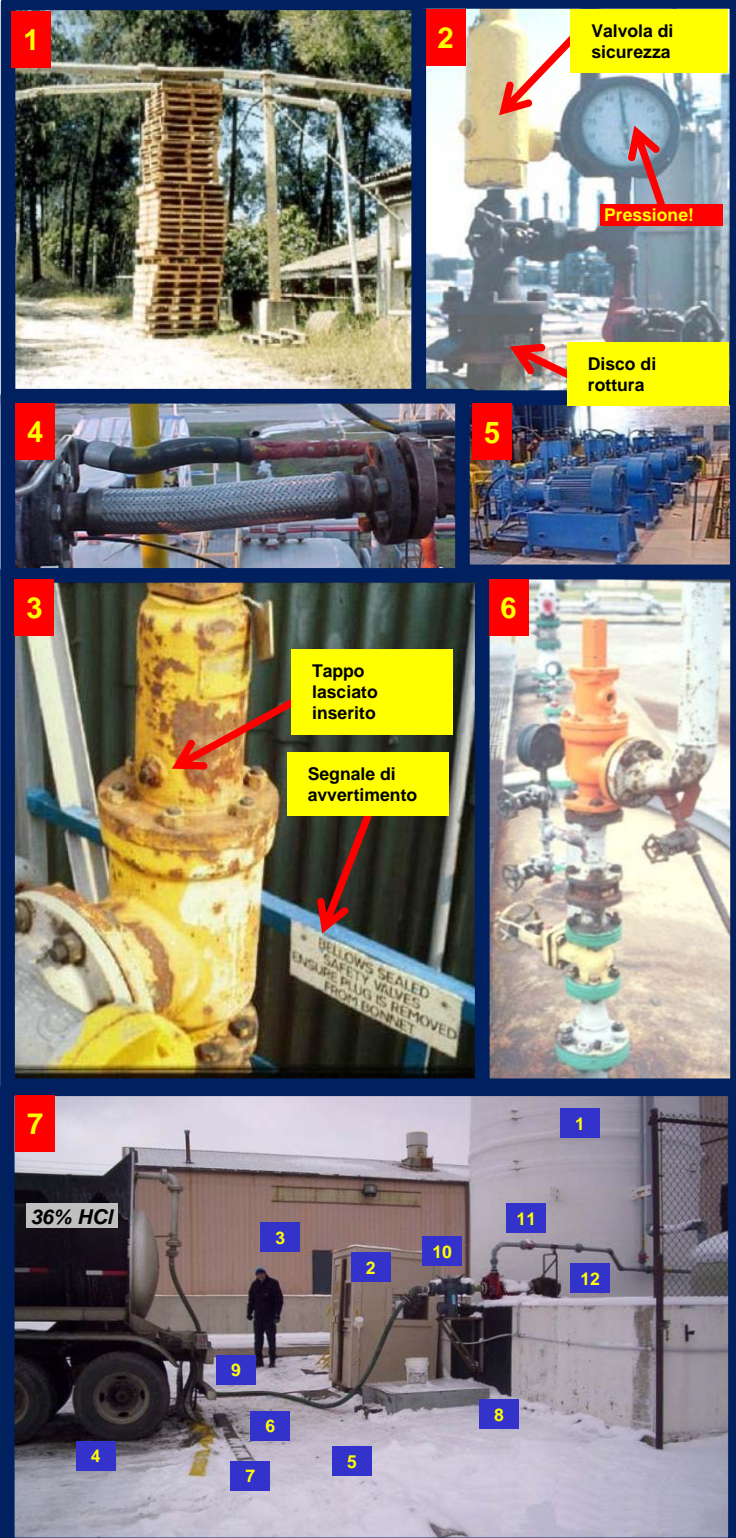
1. Questo è facile! Il supporto della tubazione è estremamente scadente!
2. La pressione tra il disco di rottura e la valvola di sicurezza compromette l'integrità del sistema di scarico della pressione in emergenza. I dischi di rottura scoppiano quando la differenza tra la pressione a monte e la pressione a valle supera la pressione di rottura. Se c'è pressione a valle del disco, esso non scoppierà alla pressione di processo.

3. Nonostante il segnale di avvertimento, il tappo del soffiutto della valvola di sicurezza (che protegge la valvola durante la spedizione) non è stato rimosso. Questo influenzerà la pressione alla quale la valvola si apre.

4. I tubi flessibili vengono utilizzati per collegare tubazioni che non si adattano insieme correttamente. Inoltre, la flangia di destra sembra mancare di almeno un bullone e le facce della flangia non sono allineate correttamente.

5. Tutte queste pompe sono identiche per aspetto e non vi è alcuna etichettatura.
6. Le valvole ed i raccordi in ingresso alla valvola di sicurezza (RV) determinano una grande caduta di pressione in ingresso che potrebbe causare il martellamento della valvola di sicurezza («Chattering»). La valvola di blocco a monte di RV non sembra avere nulla per evitare la chiusura e l'isolamento di RV dal processo.

7. Ci sono molti pericoli riportati in questa fotografia. Di seguito vengono riportati alcuni di essi, (tu puoi trovare gli altri!): (1) nessuna etichetta visibile sul serbatoio; (2) nessun dispositivo per il lavaggio oculare e doccia di emergenza nella zona; (3) la persona nella foto non porta alcun dispositivo di protezione individuale; (4) nessun cuneo posizionato in corrispondenza delle ruote dell'autocisterna; (5) nessun sistema di contenimento visibile; (6) molti pericoli di inciampo (e di scivolando da rischio neve); (7) poco o nulla per impedire l'arretramento dell'autocisterna; (8) piattaforma inadeguata per l'accesso alla connessione di scarico, (9) non c'è modo di drenare il tubo di scarico, a scarico completato; (10) non ci sono manometri in nessun punto della tubazione di scarico; (11) la valvola manuale posizionata a valle della pompa è troppo alta; (12) la tubazione di scarico è scarsamente supportata.
