## 是什麼在支撐你的設備？

2013 年 2月號

## 要支撐好您的管子和設備！

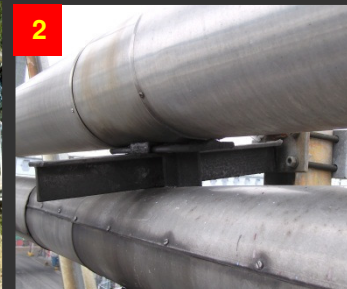
**圖2** - 支撐管子的角鋼已經折彎，可能是因為管子的重量超過角鋼的支撐能力。或許這是一項「變更」所造成的結果 - 是否曾增加第二條管子，而未考慮到此支撐角鋼的設計？

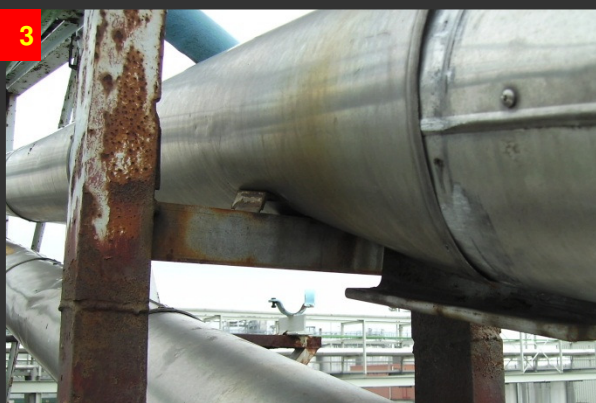
**圖3** - 管子已經水平方向前後移動，管支架(support stand)已移脫離其托座(support shoe管鞋)。

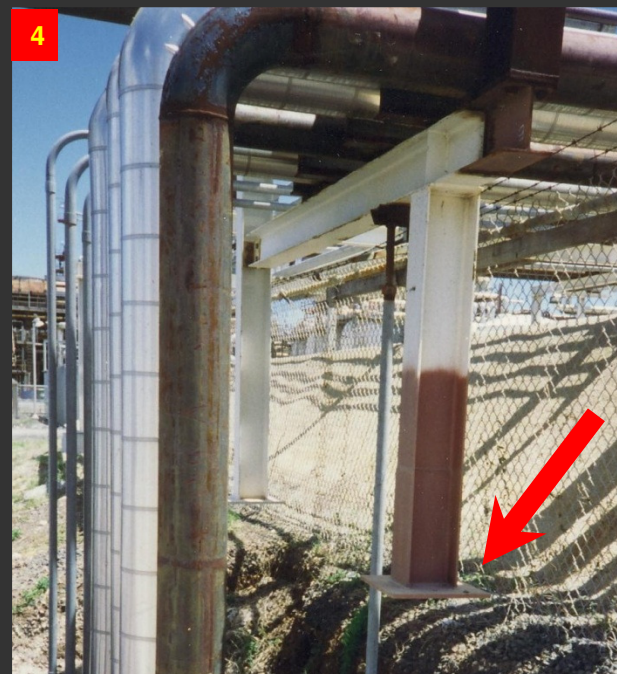
**圖4** - 看仔細 - 這些鋼柱並未接觸到地面。它們是從管子吊掛下來，而不是支撐著管子！

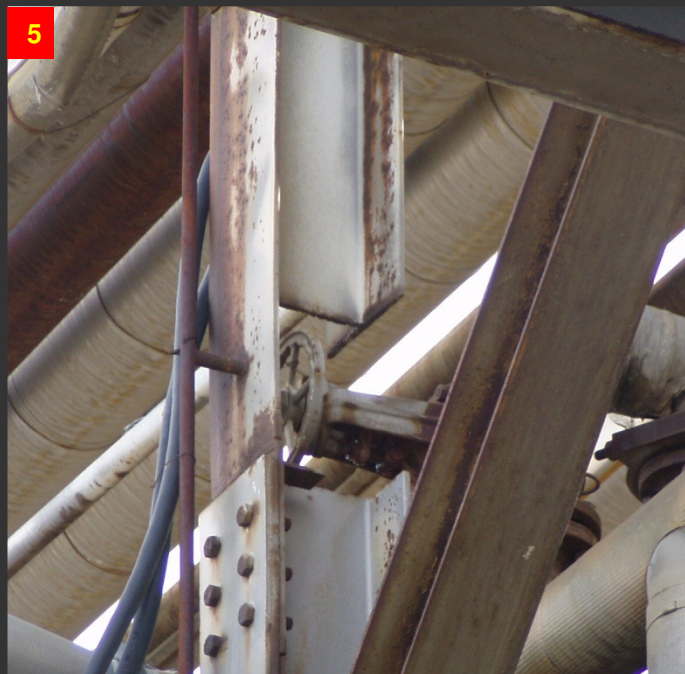
**圖5** - 有人已剪掉一段結構鋼柱，以騰出空間給閥門！
