## Τι στηρίζει τον εξοπλισμό σας;

Φεβρουάριος 2013

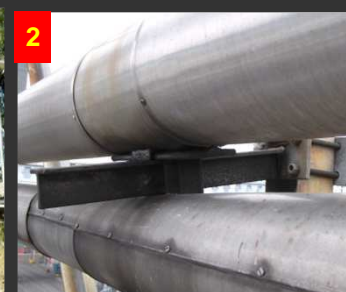
**Εικόνα 2** – Η μεταλλική στήριξη των αγωγών έχει λυγίσει, πιθανώς επειδή το βάρος των αγωγών είναι μεγαλύτερο από ότι μπορεί να αντέξει η υποστήριξη. Πιθανώς αυτό ήταν αποτέλεσμα κάποιας αλλαγής – Μήπως προστέθηκε ένας δεύτερος αγωγός χωρίς να εξεταστεί η επάρκεια του στηρίγματος;

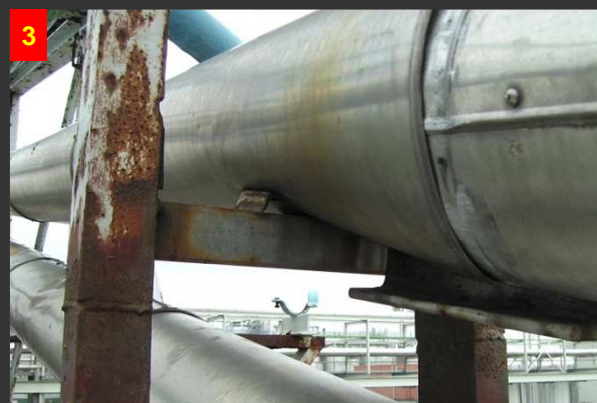
**Εικόνα 3** – Ο αγωγός μετακινήθηκε οριζόντια και το ποδαρικό του αγωγού βγήκε εκτός του σημείου στήριξης.

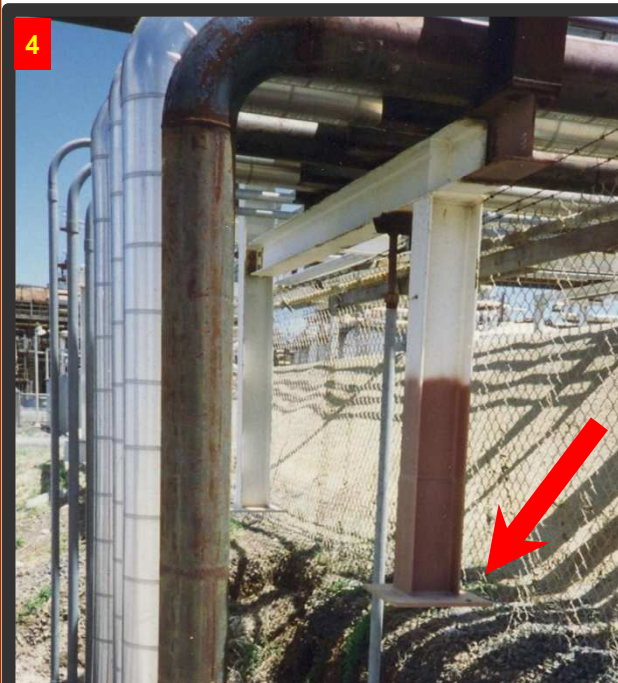
**Εικόνα 4** – Κοιτάξτε καλύτερα – τα μεταλλικά στηρίγματα δεν ακουμπούν στο έδαφος. Κρέμονται από τους αγωγούς αντί να τους στηρίζουν!

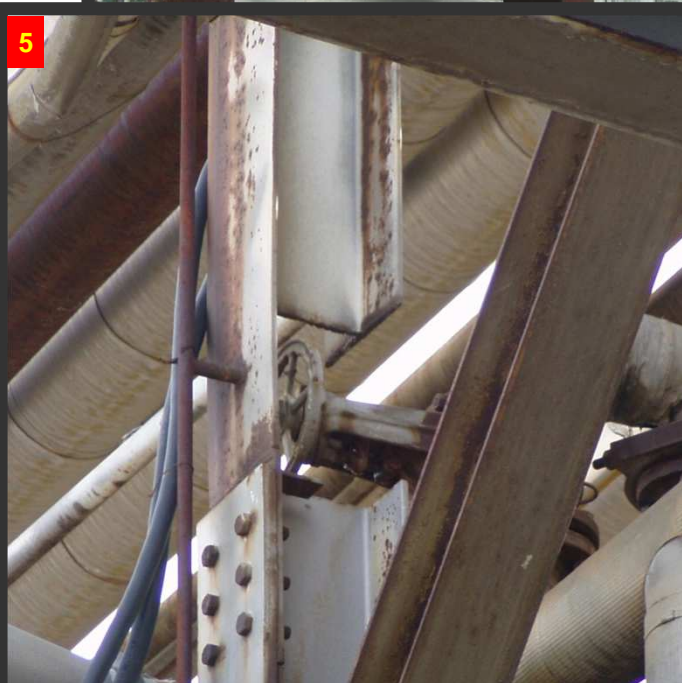
**Εικόνα 5** – Κάποιος έκοψε τμήμα της στήριξης για να κάνει χώρο για μία βάνια!
