Apakah yang menyokong peralatan anda?

Februari 2013

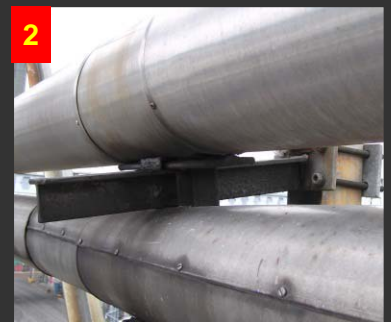
Gambar 2 – Paip yang disokong oleh keluli telah bengkak mungkin disebabkan berat paip adalah lebih daripada keluli boleh menyokong. Mungkin ini adalah hasil daripada perubahan - paip kedua ditambah tanpa mempertimbangkan reka bentuk keluli sokongan?

Seperti yang anda bekerja di kilang anda, mencari masalah dengan peralatan kurang disokong, getaran yang berlebihan, atau isu-isu lain. Satu peraturan am yang baik - jika ia tidak kelihatan seperti ia lakukan pada hari ia telah dipasang, mungkin terdapat masalah! Laporkan masalah kepada pihak pengurusan anda, dan susulan untuk memastikan masalah boleh diperbetulkan.

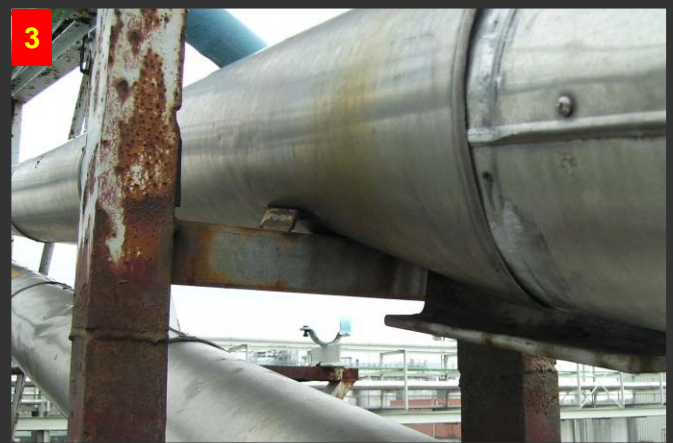
Gambar 3 – Paip telah bergerak secara mendatar dan pendirian sokongan paip telah berpindah keluar kasut sokongan.

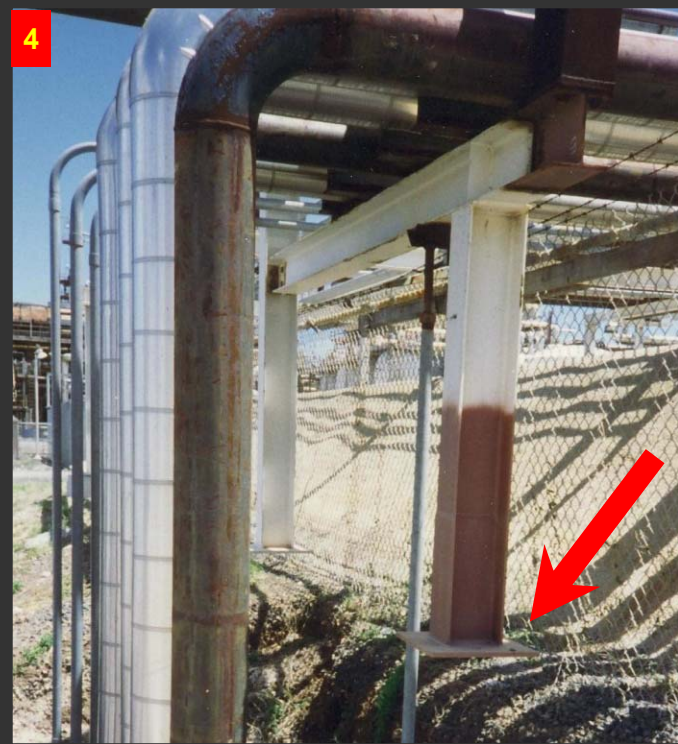
Gambar 4 – Melihat dengan teliti - sokongan keluli tidak menyentuh tanah. Mereka tergantung dari paip bukannya menyokong mereka!

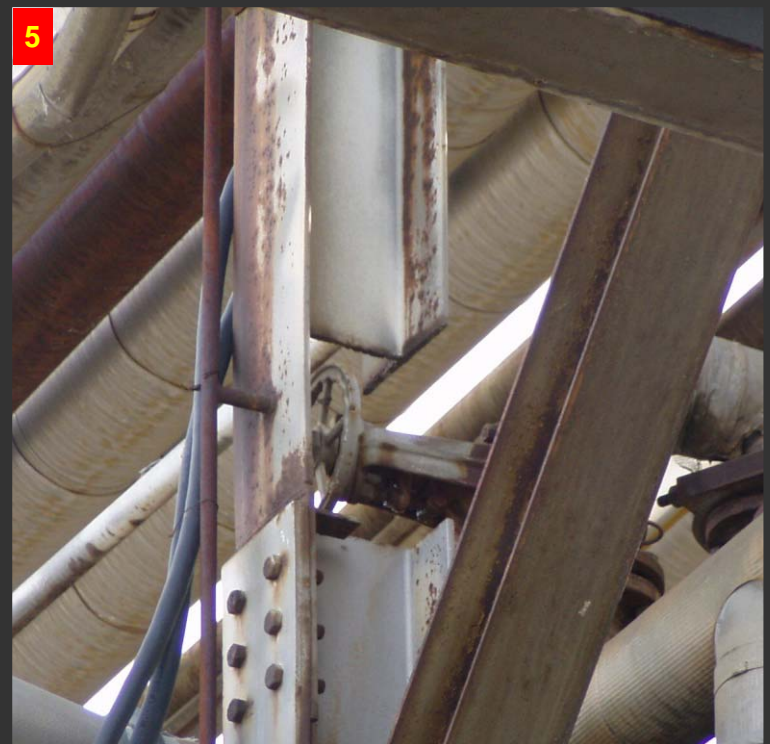
Gambar 5 – Seseorang telah memotong seksyen keluli struktur untuk membuat ruang untuk injap!
