O que está a suportar o seu equipamento?

Fevereiro 2013

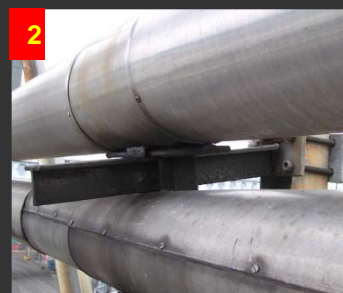
Figura 2 – Os suportes de aço que suportam a tubagem cederam, possivelmente causado pelo peso da tubagem, que é superior ao que a estrutura de aço pode suportar. Talvez isto tenha ocorrido devido a uma alteração – será que foi adicionado uma segunda “linha” sem considerar as especificações de design da estrutura de suporte?

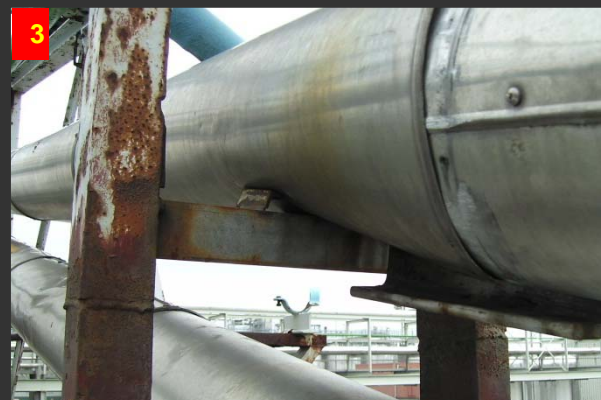
Figura 3 – A tubagem deslocou-se horizontalmente e o suporte do tubo saiu fora da estrutura (“sapata”) de apoio.

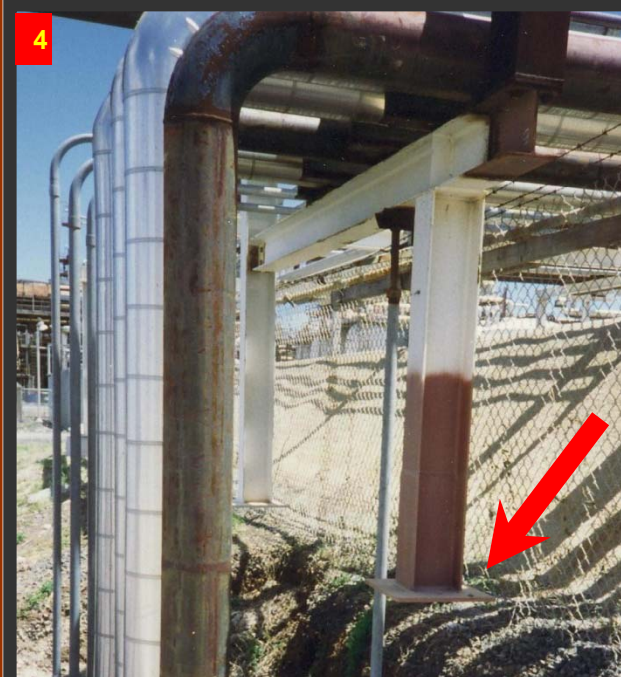
Figura 4 – Observe atentamente – os suportes de aço não estão assentes no chão. Eles estão pendurados a partir dos tubos em vez de estarem a apoiá-los!

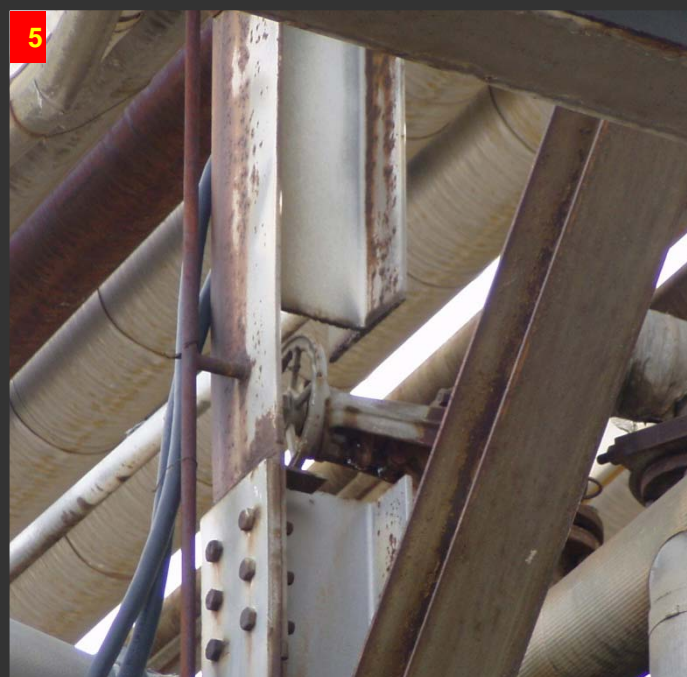
Figura 5 – Alguém cortou uma secção do suporte de aço de modo a arranjar espaço para a colocação de uma válvula!
