## Ce susține echipamentul vostru?

Februarie 2013

**Susțineți adecvat conductele și echipamentul!**

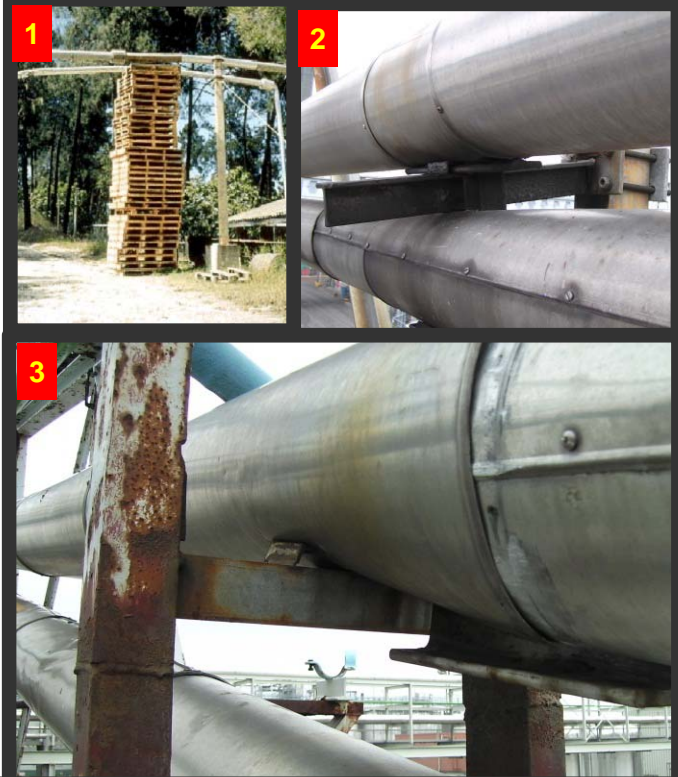
Veți recunoaște **Imaginea 1** din ediția Noiembrie 2012 și Ianuarie 2013 a alertei *Beacon*. Este un exemplu clar al unei conducte susținute incorect. Dar câteodată problemele susținerii inadecvate a conductelor nu sunt atât de ușor de observat.

În timp ce lucrați în instalație, fii atenți la echipamentele susținute inadecvat, vibrații excesive, sau alte probleme. O regulă general valabilă este: dacă echipamentul nu arată ca în ziua când a fost instalat, s-ar putea să existe o problemă! Raportați problemele superiorilor și urmăriți rezolvarea acestora!
