Έχετε ακούσει ασφαλιστική βαλβίδα να ανοιγοκλείνει;

Απρίλιος 2013

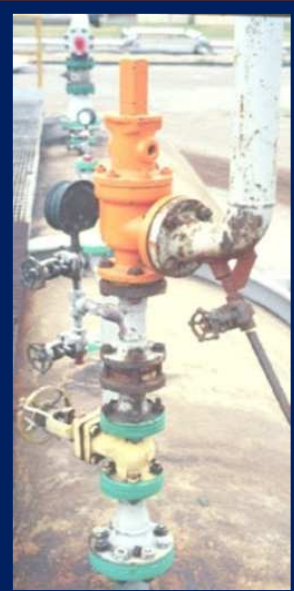
Στο Beacon του Νοεμβρίου 2012 πολλοί αναγνώστες εντόπισαν σωστά ένα θέμα ασφαλείας με την ασφαλιστική βαλβίδα στην εικόνα αριστερά – το ενδεχόμενο κλείσιμο της block βάνας που θα απομόνωνε το ασφαλιστικό, ώστε να μην μπορεί να παρέχει προστασία έναντι υπερπίεσης. Ένα δεύτερο πιθανό πρόβλημα, ένα σύστημα σωληνώσεων που μπορεί να προκαλέσει το ανοιγοκλείσιμο της ασφαλιστικής βαλβίδας, δεν εντοπίστηκε από εξίσου πολλούς αναγνώστες.

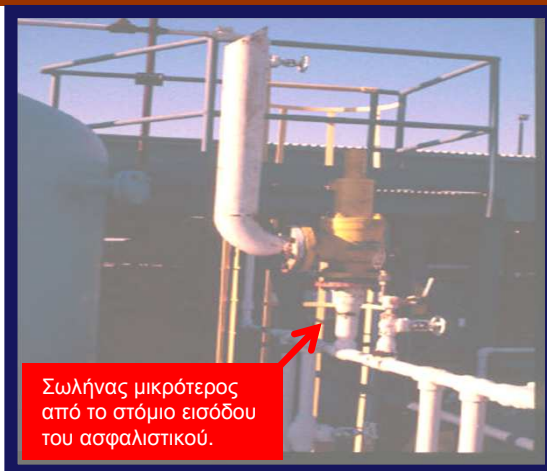
Σωλήνας μικρότερος από το στόμιο εισόδου του ασφαλιστικού.

- ➔ Αν παρατηρήσουμε ένα ασφαλιστικό να ανοιγοκλείνει, ενημερώνουμε κάποιον γνώστη του σχεδιασμού ασφαλιστικών για τον εντοπισμό και τη διόρθωση του προβλήματος.
- ➔ Να κοιτάμε για πιθανά προβλήματα στο σχεδιασμό των σωληνώσεων των ασφαλιστικών και να ρωτάμε τους μηχανικούς αν θα μπορούσαν αυτά να προκαλέσουν ανοιγοκλείσιμο της βαλβίδας. Σημεία που πρέπει να κοιτάμε:
 - Ο σωλήνας εισόδου στο ασφαλιστικό είναι μικρότερος από το στόμιο εισόδου της βαλβίδας (δείτε την εικόνα δεξιά)
 - Πολλές βάνες, εξαρτήματα και άλλα εμπόδια μεταξύ ενός δοχείου διεργασίας και μια ασφαλιστικής βαλβίδας, όπως στην παραπάνω εικόνα.
 - Ένας πολύ μακρύς σωλήνας μεταξύ ενός δοχείου και ενός ασφαλιστικού, ή σωληνώσεις με πολλές καμπύλες.
 - Ενδείξεις βουλωμένων σωληνώσεων λόγω διάβρωσης ή υλικών της διεργασίας, που παρατηρήθηκαν κατά την αφαίρεση του ασφαλιστικού για συντήρηση
