Piper Alphaを忘れるな

2013年 7月

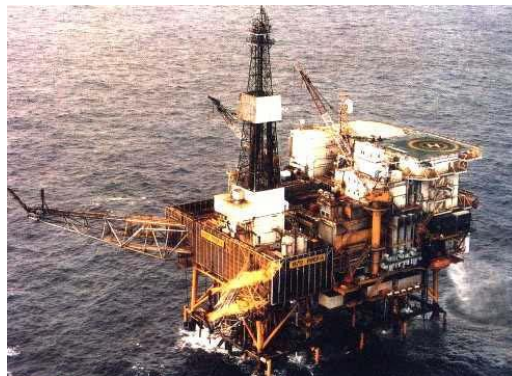
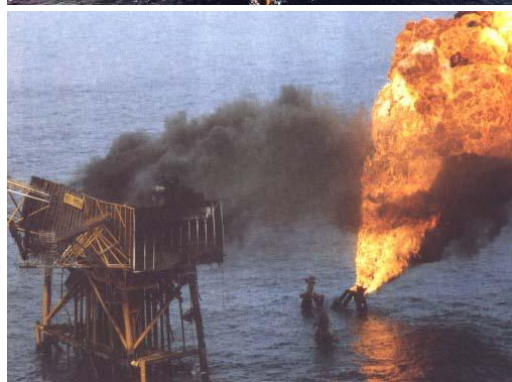
今月は Aberdeen Scotland の沖合約110miles(180km)で起きた、北海の Piper Alphaという名称の 洋上原油採掘プラットフォームでの大惨事から25年目になる。1988年7月6日、一連の壊滅的な爆発と火災がプラットフォームを破壊した。事故の起きた時プラットフォームにいた226人のうちの165人が、救助作業にあっていた2名の緊急事態対応隊員と共に死亡した。そのプラットフォームは完全に破壊された。

調査は物的証拠が乏しいため難航した。目撃者証言によって、保全のために準備されていた一台のポンプが再起動された時に軽質炭化水素の放出が起きたと結論された。ポンプを起動した作業員には知らされていなかったが、ポンプの吐出側の安全弁が保全のために取り外されていた。ポンプの周辺から見えにくい位置にあった安全弁の代わりに閉止板がゆるく取り付けられていた。そのポンプを起動した時、この閉止板から漏洩が起き、可燃性の蒸気雲を形成し、その後着火源に触れた。ポンプは午後10時ごろに起動され、その3時間後の午前1時までにはプラットフォームは完全に破壊されそこにいた作業員のほとんどが死亡していた。

- **自分のプラントの日誌には全ての設備の状況を完全に文書化すること。自分の交替勤務の終わりには次の組の作業員にその情報を明確に伝えること。稼働しているすべての設備の状況と全ての保全作業の状況を彼らが十分に理解していることを確認するための時間をとること。**

- **常に、定められたとおり、すべての文書、伝達事項および記録の保管を含む作業許可手順に厳格に従うこと。手抜きしないこと、また、許可に関するすべての事項を自分自身で確実に確かめること。物事が(常に)正しくなされてきたと決して思い込まないこと—もし許可書にサインしようとする場合には自分自身で確かめること。**
