Relembrando Piper Alpha

Julho de 2013

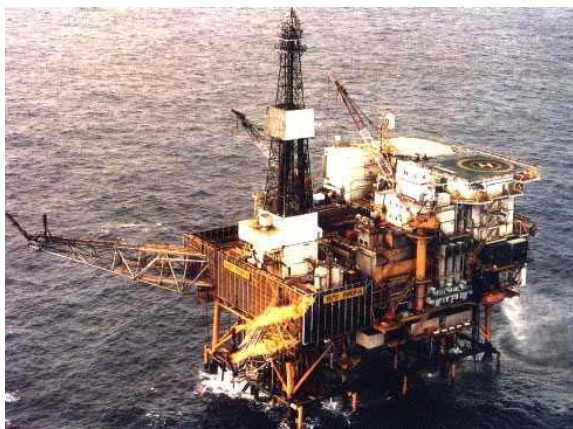
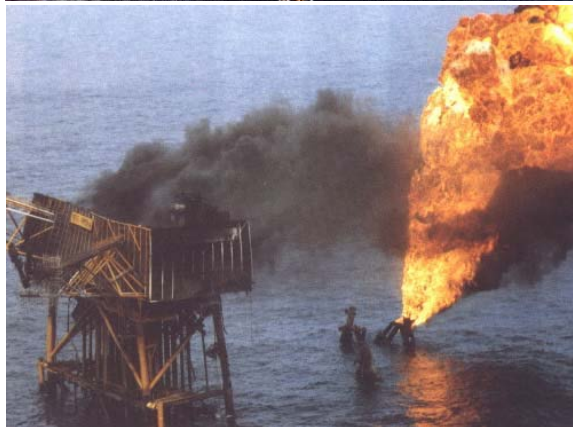
Este mês marca o 25º aniversário do desastre da plataforma de petróleo offshore de Piper Alpha, no Mar do Norte, a aproximadamente 177 km de Aberdeen, Escócia. Em 6 de julho de 1988, uma série de explosões catastróficas e incêndios destruíram a plataforma. Das 226 pessoas que estavam embarcadas naquele dia, 165 morreram, junto com duas pessoas da equipe de resposta a emergências que morreram durante uma tentativa de resgate. A plataforma foi inteiramente destruída.

A investigação foi prejudicada pela falta de evidências físicas. Com base em relatos de testemunhas, concluiu-se que a liberação de hidrocarbonetos leves ocorreu quando uma bomba foi reiniciada, após ter sido preparada para manutenção. Sem o conhecimento dos trabalhadores que partiam a bomba, uma válvula de alívio na descarga da bomba também tinha sido removida para manutenção. Um flange cego tinha sido instalado de forma provisória no seu lugar (provavelmente com parafusos frouxos), num local que não era facilmente visível a partir das proximidades da bomba. Quando a bomba foi acionada, esse flange cego vazou, produzindo uma nuvem de gás inflamável, que, posteriormente, encontrou uma fonte de ignição. A bomba foi acionada em torno das 22 horas e, aproximadamente à 1 da manhã, três horas mais tarde, a plataforma foi totalmente destruída e a maioria dos seus ocupantes mortos.

- **Seja minucioso ao documentar o estado de todos os equipamentos em seus registros. No final de seu turno, comunique claramente as informações para os trabalhadores que entram. Aproveite o tempo para fazer com que eles entendam plenamente o estado de todos os equipamentos de operação e a situação de todos os trabalhos.**

- **Siga sempre os procedimentos de PT exatamente como requerido, incluindo toda documentação, comunicação e manutenção de registros. Não tome atalhos e não se esqueça de verificar pessoalmente tudo na PT. Nunca suponha que as tarefas foram executadas corretamente – se você vai assinar a PT, verifique pessoalmente.**
