## Korrosion Under Isolering (KUI)

Januar 2014

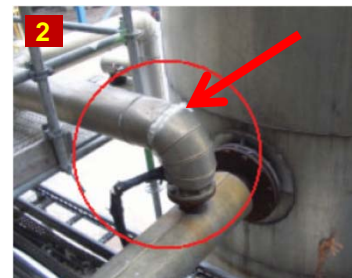
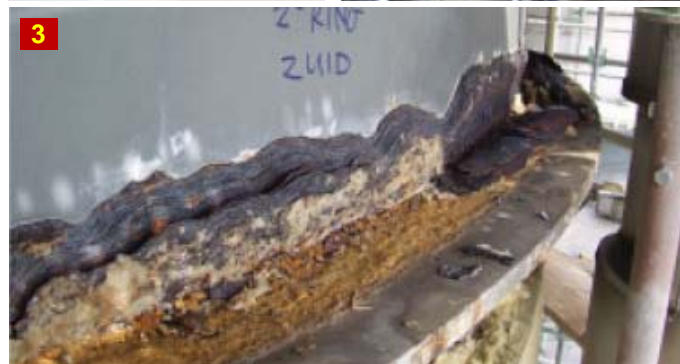
- Et 4 tommer (10 cm) rør indeholdende flydende ammoniak lækede p.gr.a kraftig korrosion. Kvaliteten af rørisolationsarbejdet var dårlig og tillod vand at trænge ind i og fugte isoleringen. Rørsystemet var tidligere delvist inspiceret under en nedlukning, men denne del af systemet var ikke blevet checket.
- En 1-tomme (2.5 cm) rør med brandbar gas revnede p.gr.a en tynd rørvæg fra korrosion under isoleringen og forårsagede en brand. Røret, der revnede, var et bypass, som ingang var i brug på tidspunktet. Fordi der ikke var strømning i røret, var det omkring 80 C koldere end selve procesrøret. Temperaturen var lav nok til at damp eller fugt i luften kunne kondensere og (regn?) vandet, som kom ind i isoleringen, fordampede ikke hurtigt nok. Dette, sammen med den beskadigede isolering, dannede gode betingelser for at korrosion kunne finde sted på ydersiden af røret.

(1) og (2) – Eksempler på beskadiget isolering  
(3) – Korrosion p.gr.a. beskadiget isolering

- ➔ For procesanlæggets konstruktions- eller vedligeholdelsesmedarbejdere:
  - Vær sikker på isoleringen altid er installeret i henhold til den specificerede metode. Dette inkluderer en ordentlig beskyttelse af ydersiden og forsegling af isoleringen, og en ordentlig maling eller coating af udstyret inden det bliver isoleret.

- ➔ For procesoperatører:
  - Kik efter skader på isoleringen eller andre tegn på KUI mens du arbejder i anlægget, og rapporter dine observationer til din arbejdsleder så beskadiget isolering kan blive repareret og udstyret nedenunder evt blive checket efter hvis nødvendigt.
